## COMUNE DI QUINCINETTO

# LAVORI DI CONTENIMENTO CADUTA MASSI NEL CONCENTRICO DI QUINCINETTO

## PROGETTO ESECUTIVO

## RELAZIONE GEOLOGICA

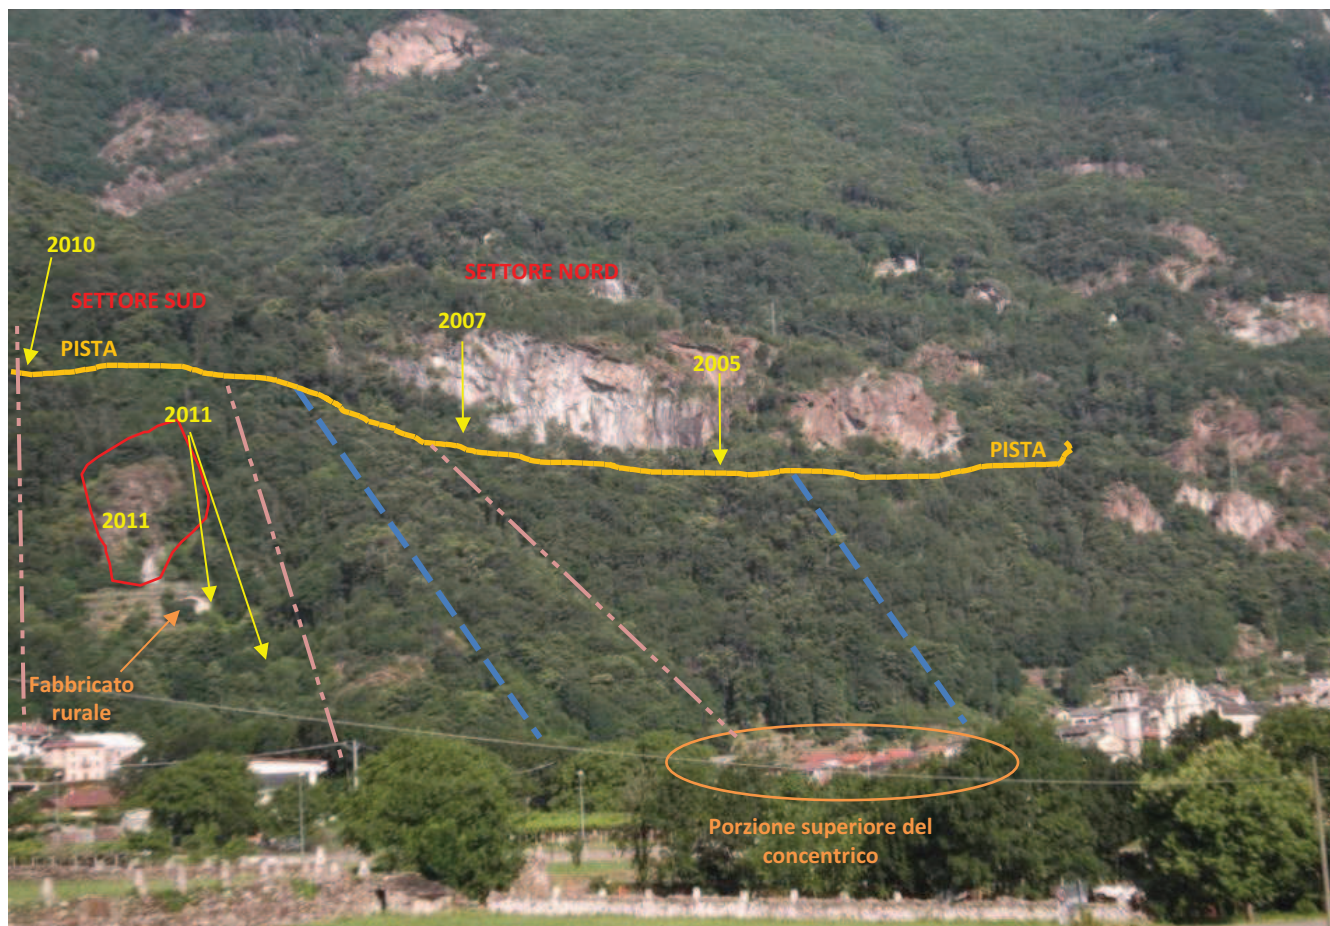
Foto 01 – Panoramica del versante a monte del concentrico di Quincinetto. Sono evidenziate le principali pareti rocciose (rosso), i fenomeni di crollo verificatisi con l'anno di avvenimento (giallo), i principali crinali (tratteggio blu) ed i maggiori impluvi.

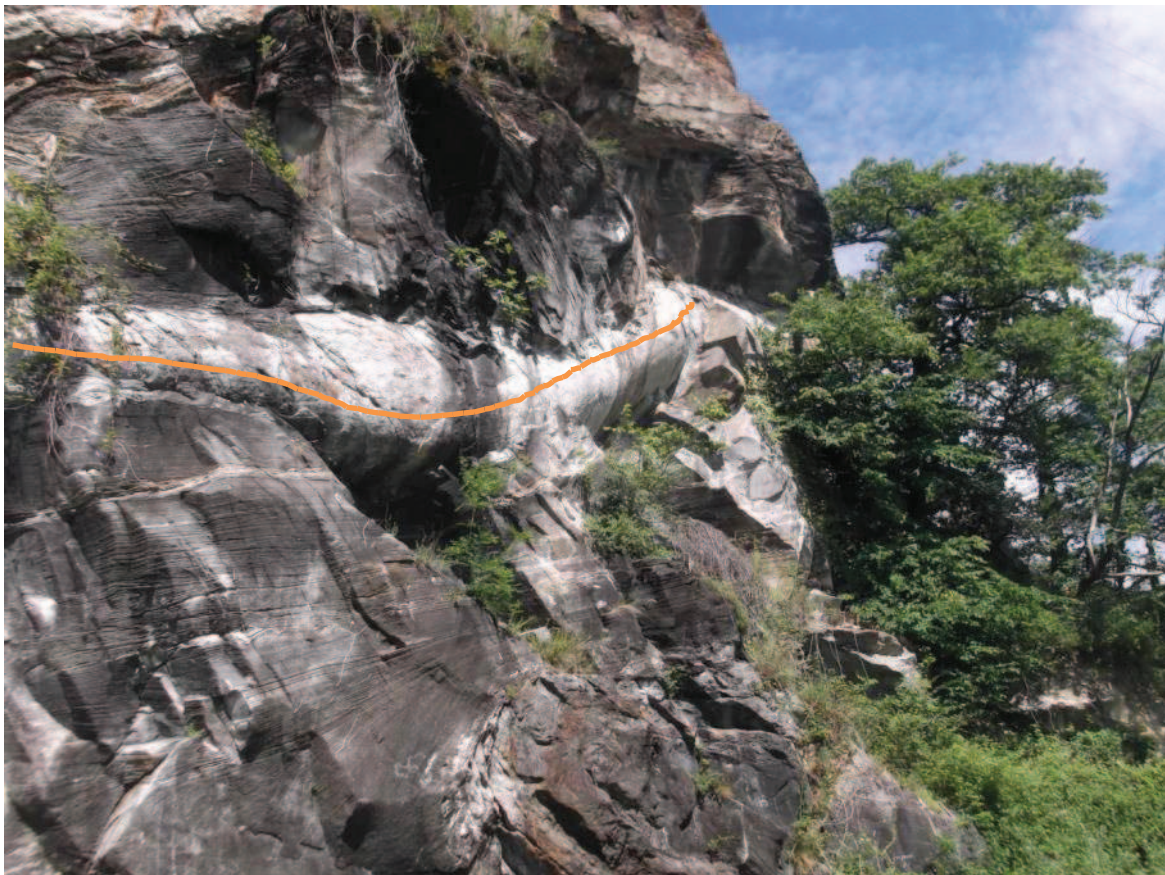
Foto 03 – Particolare della parete rocciosa costituita da marmi nella porzione inferiore e da micascisti in quella superiore. Si noti l'evidente cerniera di piega plurimetrica evidenziata dall'asse indicato con il tratteggio

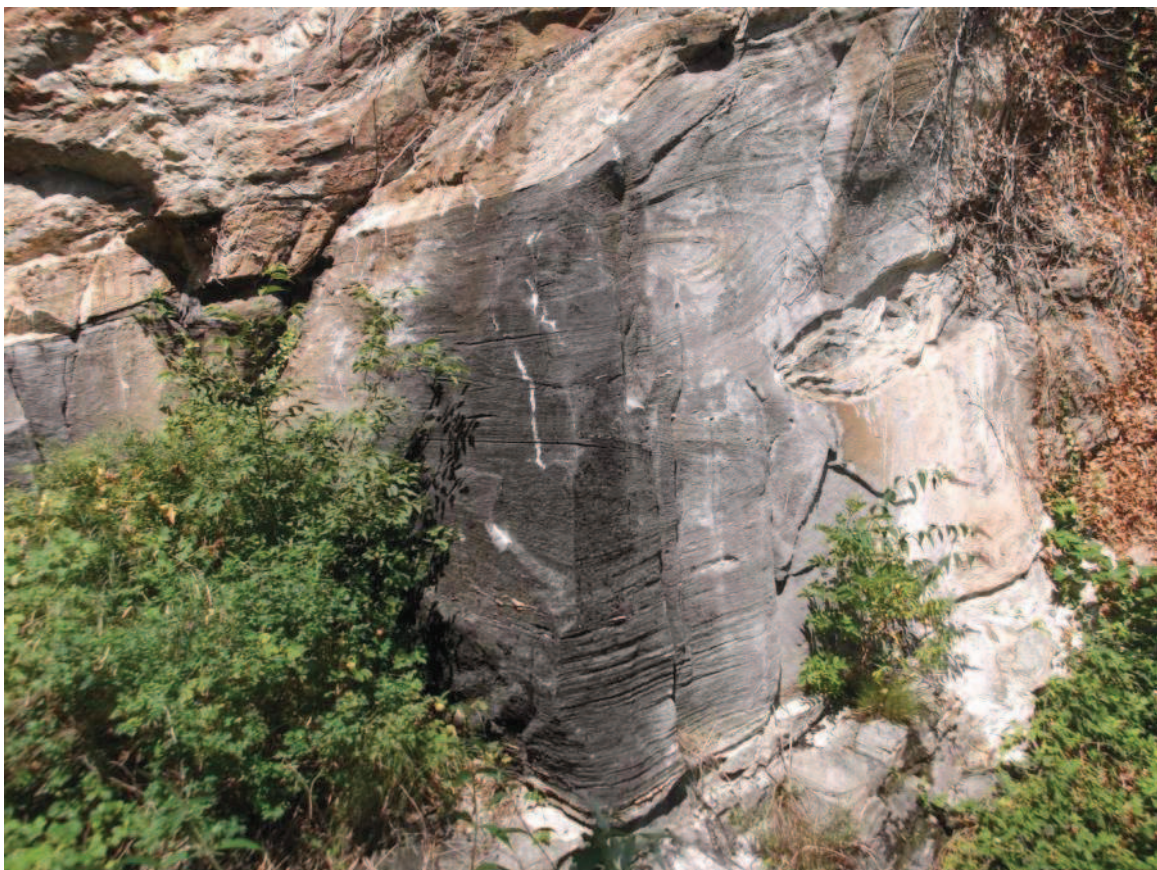
Foto 04 – Particolare della parete rocciosa nel quale è rappresentato il contatto tra micascisti e marmi, in questi ultimi sono riconoscibili una serie di pieghe chiuse, da pluricentriche a metriche

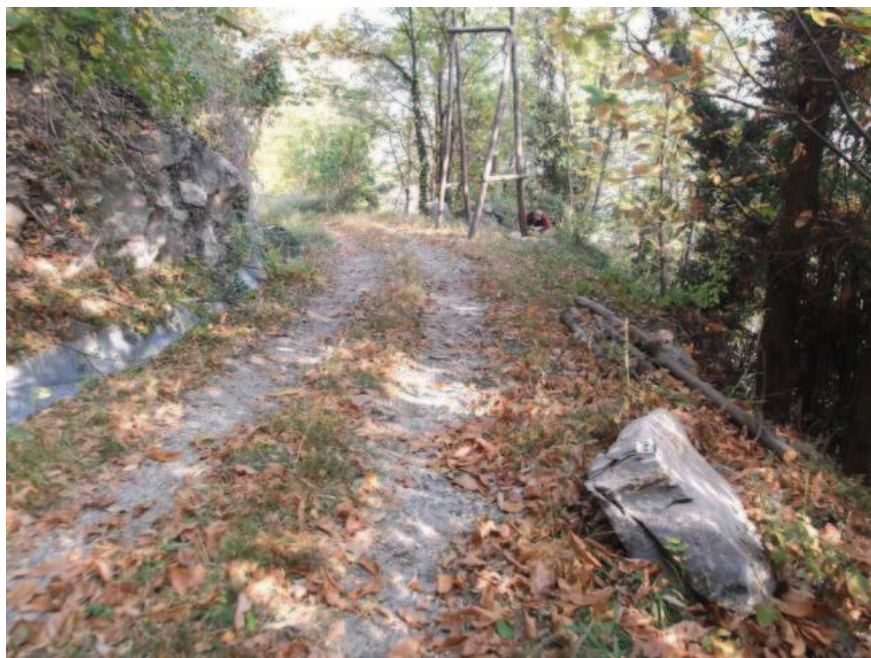
Foto 05 – Blocco 1 di marmo di 0.3mc sul lato di valle della strada poderale molto probabilmente relativo al fenomeno di crollo avvenuto nel 2007

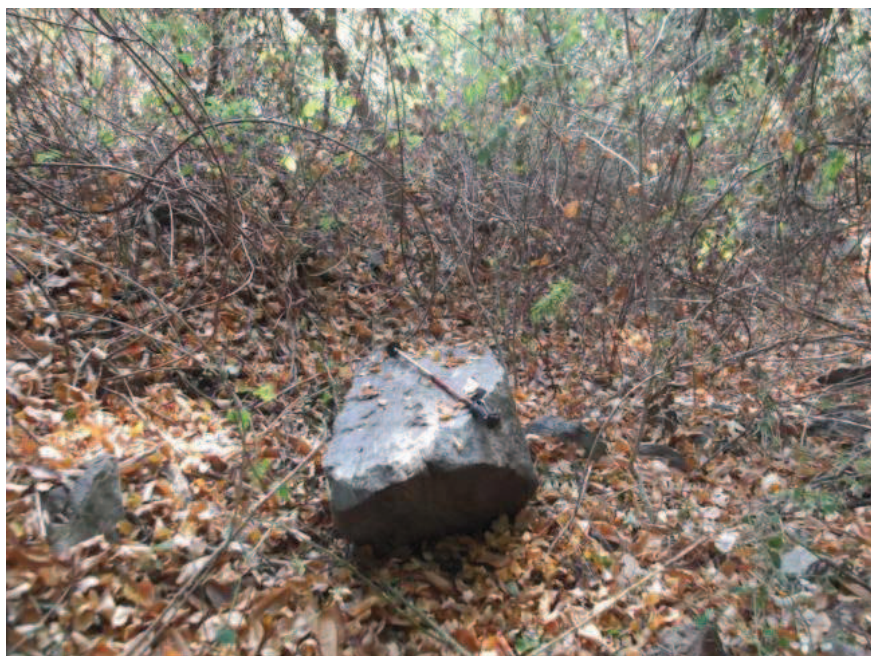
Foto 06 – Blocco 2 di 0.47mc sul lato di monte del rilevato costruito lungo il pendio negli anni '80 a quota 420 m circa

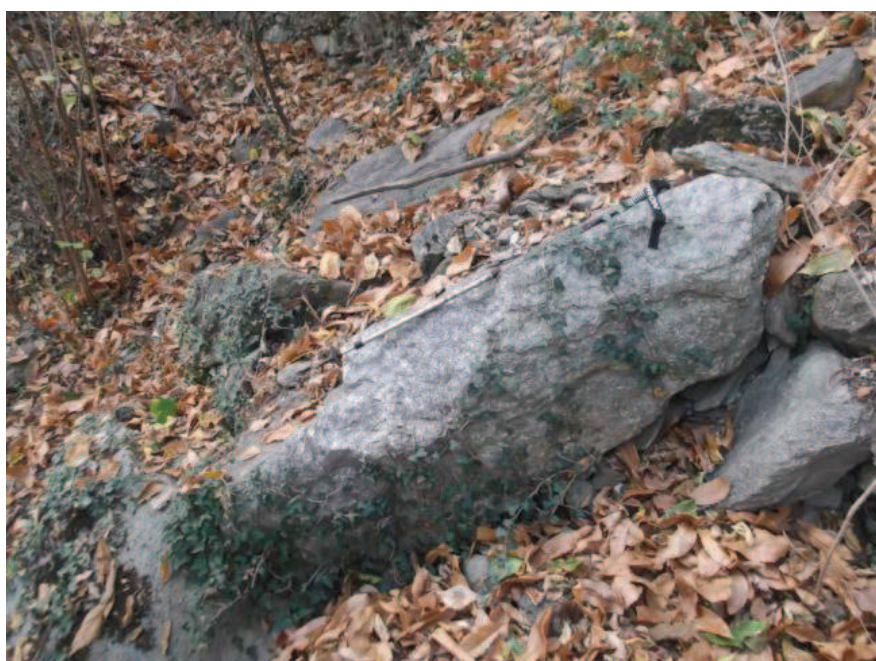
Foto 07 – Blocco 3 di 0.55mc posto in prossimità del fabbricato a quota 410 m

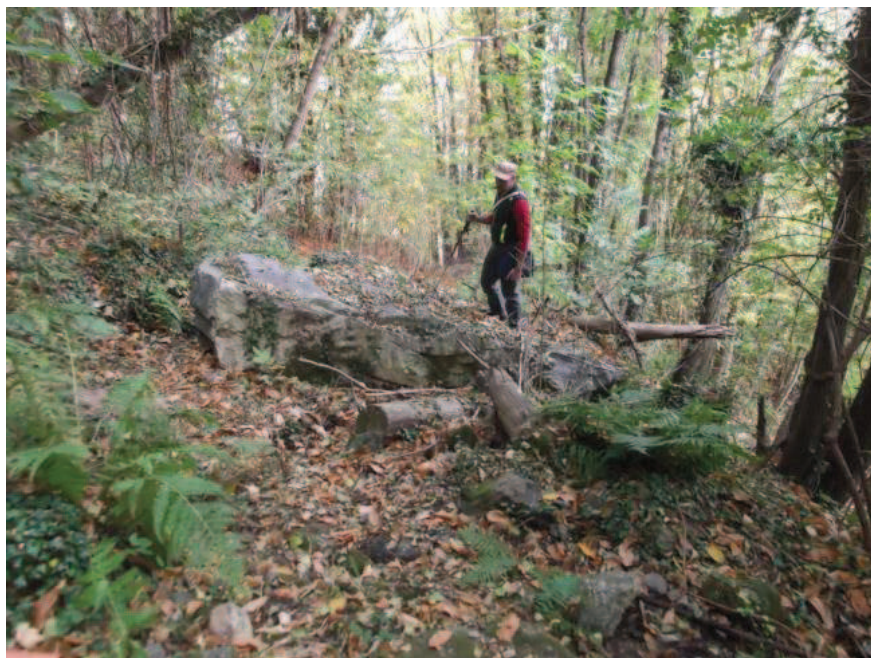
Foto 08 – Blocco 4 lastriforme di 7,2mc lungo il sentiero relativo al fenomeno di crollo avvenuto nel 2007

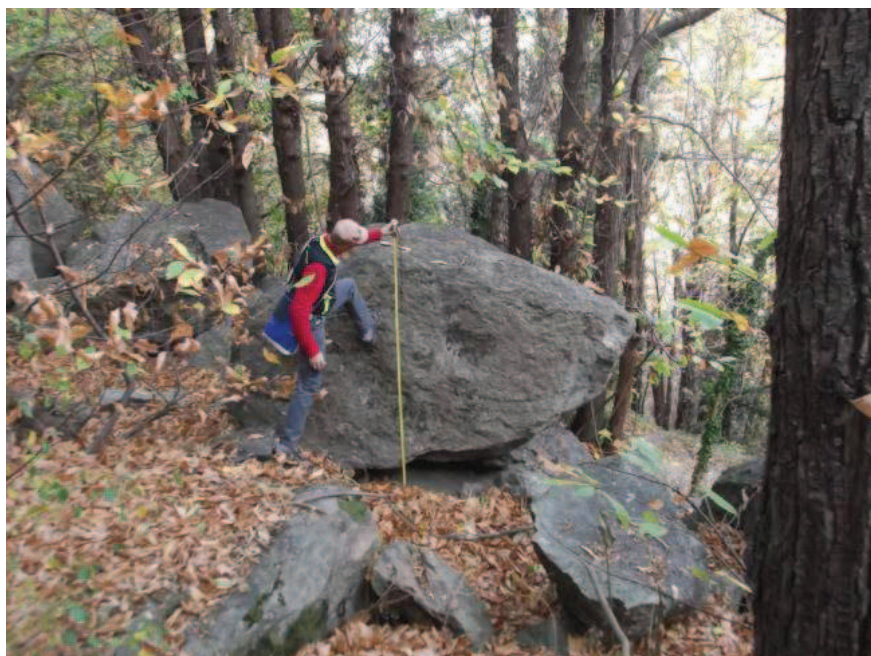
Foto 09 – Blocco 5 di ca 12mc in corrispondenza della pietraia a monte della strada poderale alla quota 500 m. Questo settore è stato interessato da fenomeni di crollo nel 2010

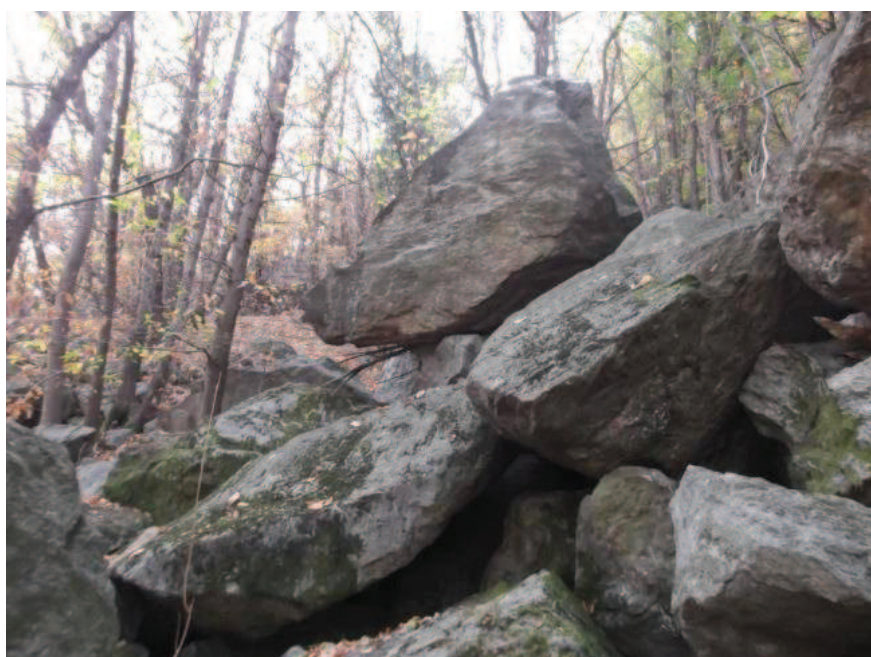
Foto 10 – Blocco 6 di ca 30mc in corrispondenza della pietraia a monte della strada poderale alla quota 500 m

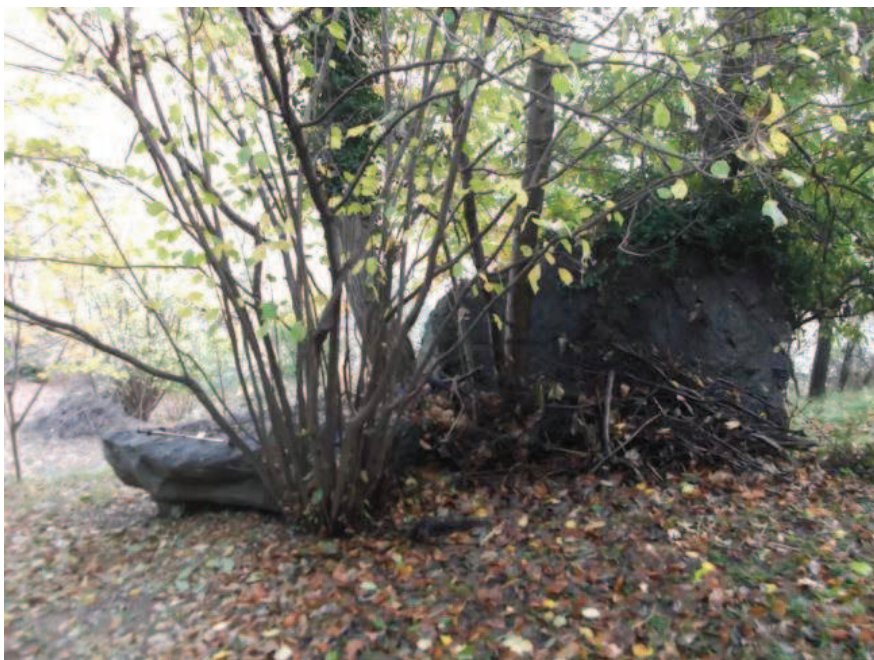
Foto 17 – Blocchi 10 e 11 di 6.25mc e 9.4mc rispettivamente

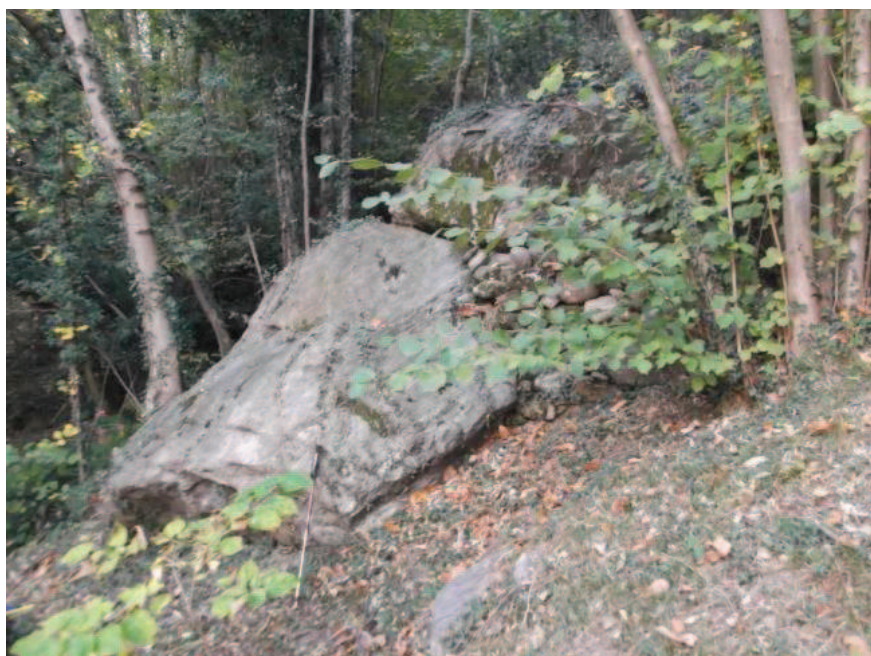
Foto 18 – Blocchi 12 e 13 di 6.25 e 6mc

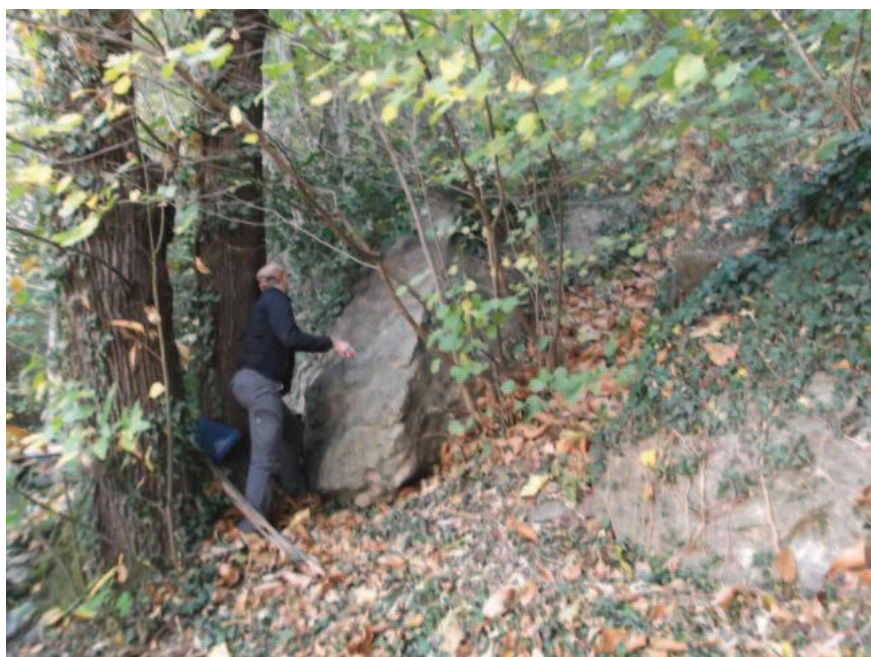
Foto 19 – Blocco 14 di 8.8mc

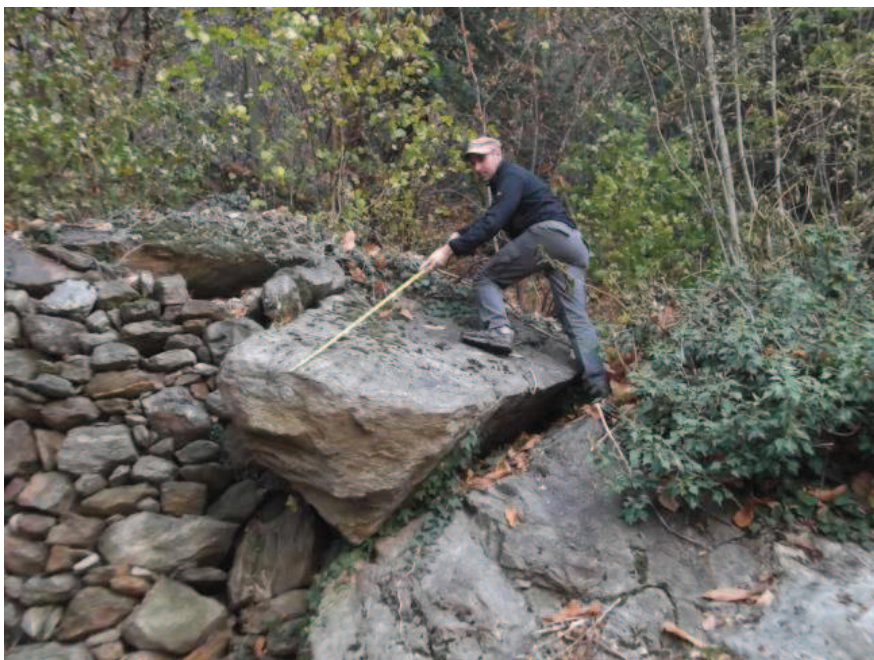
Foto 20 – Blocco 15 di 5.35mc in corrispondenza di un terrazzamento a monte delle case.

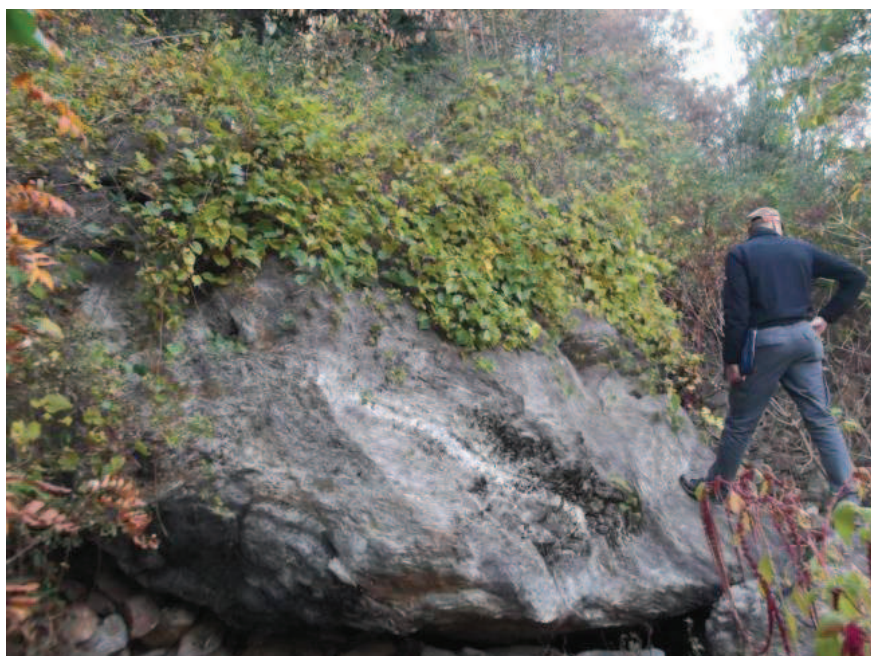
Foto 21 – Blocco 16 di 22.5mc posto alla quota 320 lungo il versante

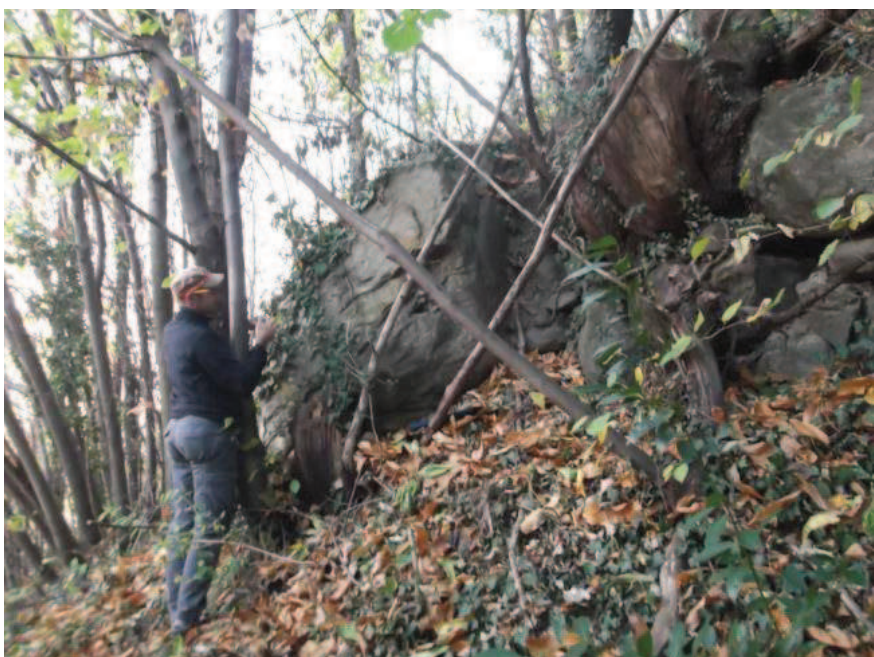
Foto 22 – Blocco 17 di 6mc

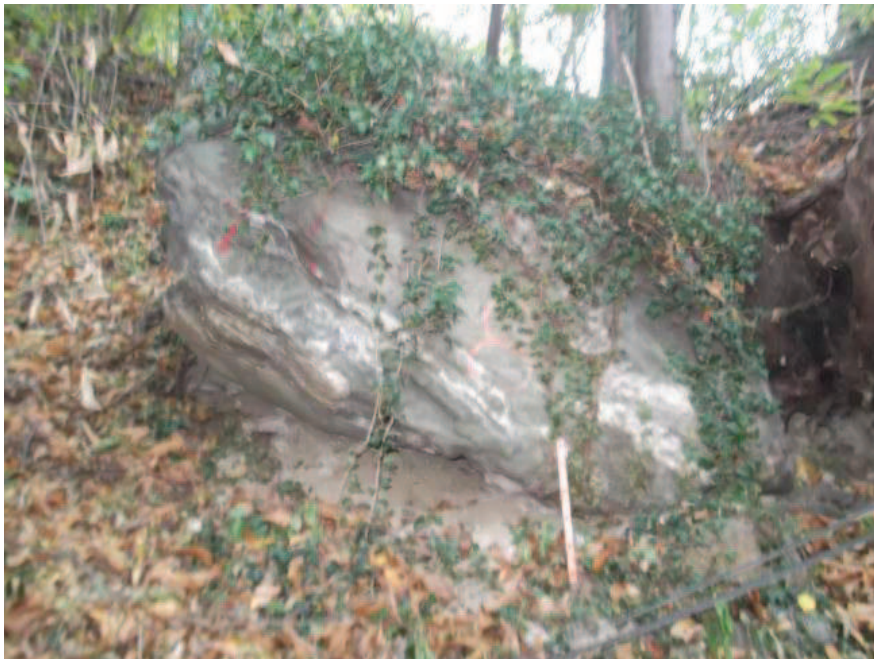
Foto 23-23bis – Blocco 18 di 6.75mc monitorato con fessurimetro. Si apprezza uno spostamento centimetrico

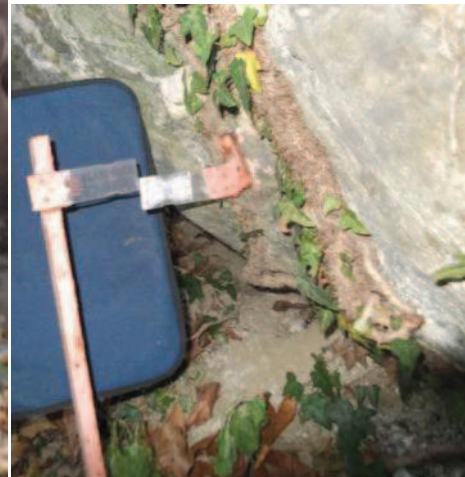
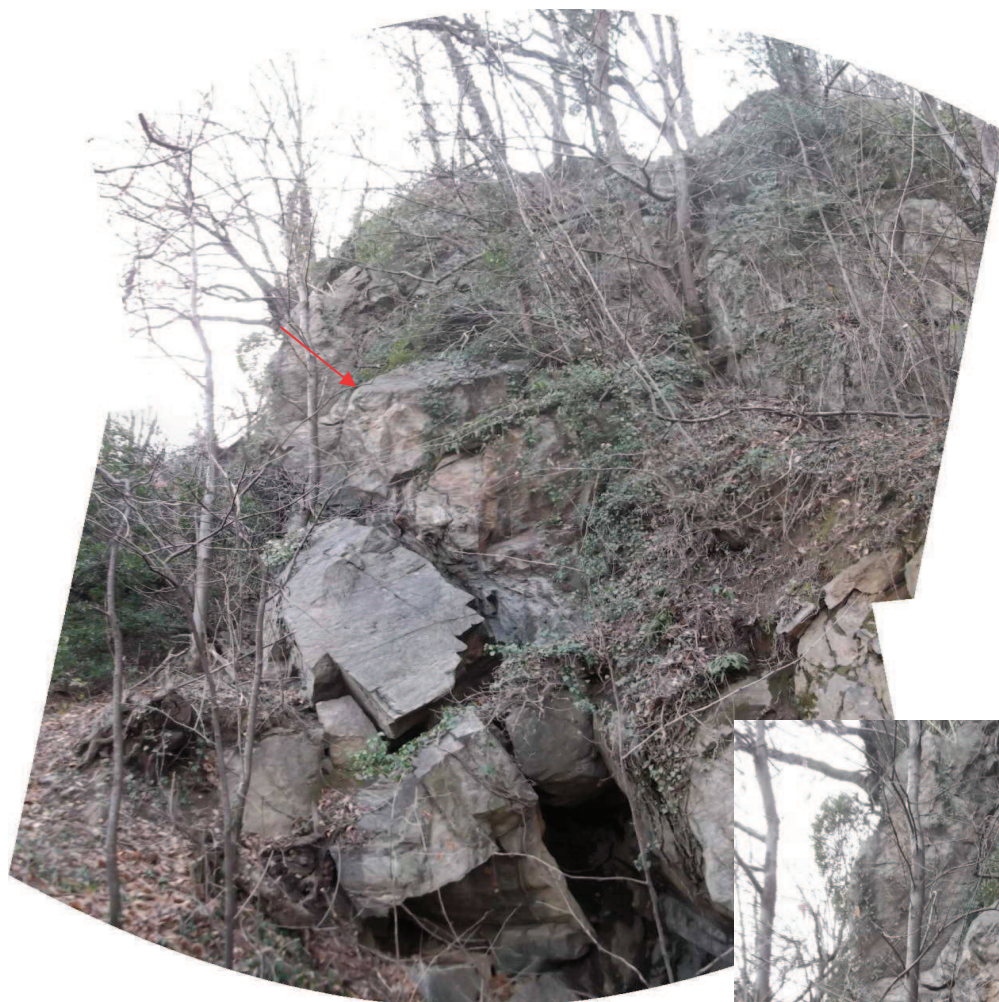
Foto 24-24 bis – Blocco 19 di 12 mc. Si tratta di comparto roccioso fratturato e disarticolato, posto alla base della balza rocciosa alla quota 360 m, attualmente incastrato e difficilmente mobilizzabile. A monte è presente un volume fessurato alla base (freccia rossa - 6 mc – blocco 19 bis) ripreso nella foto sotto.

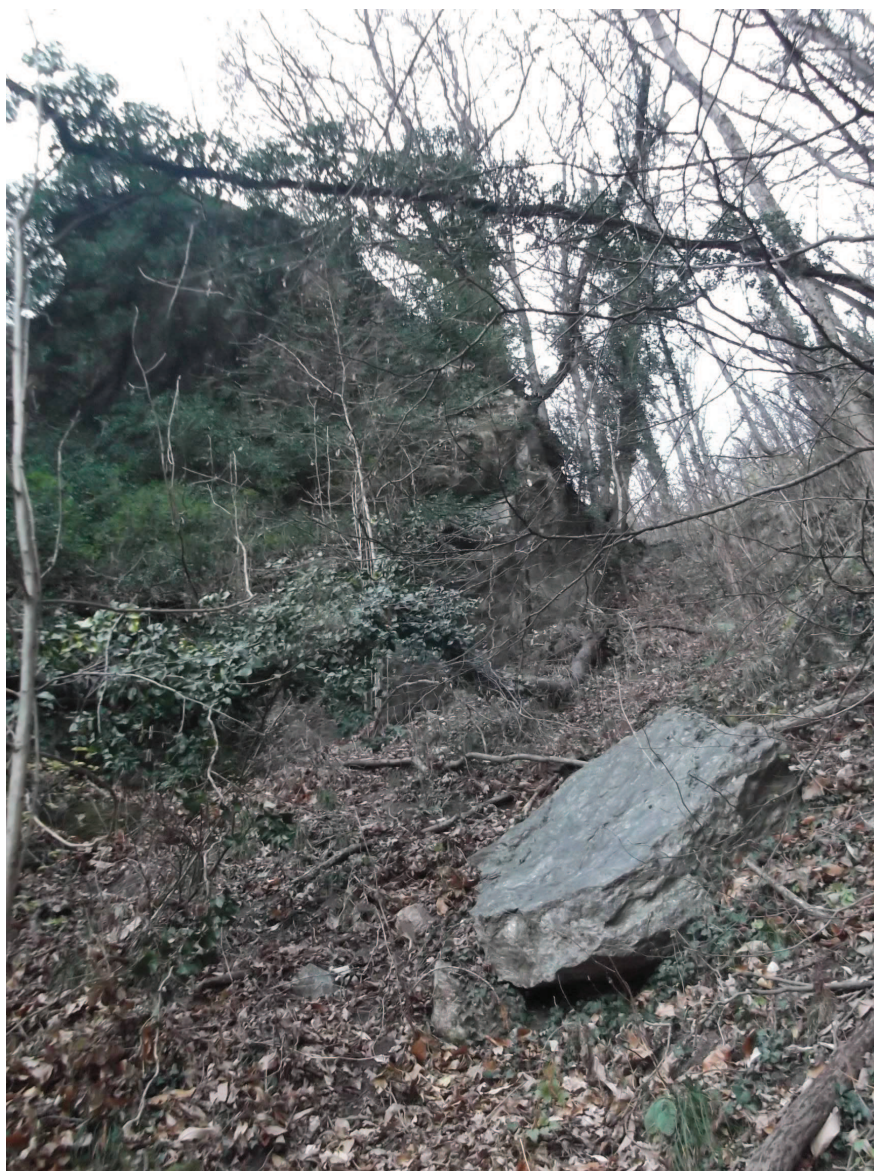
Foto 35 – Blocco 27 di ca. 1mc al piede dell'affioramento roccioso posto subito a valle della pista poderale.

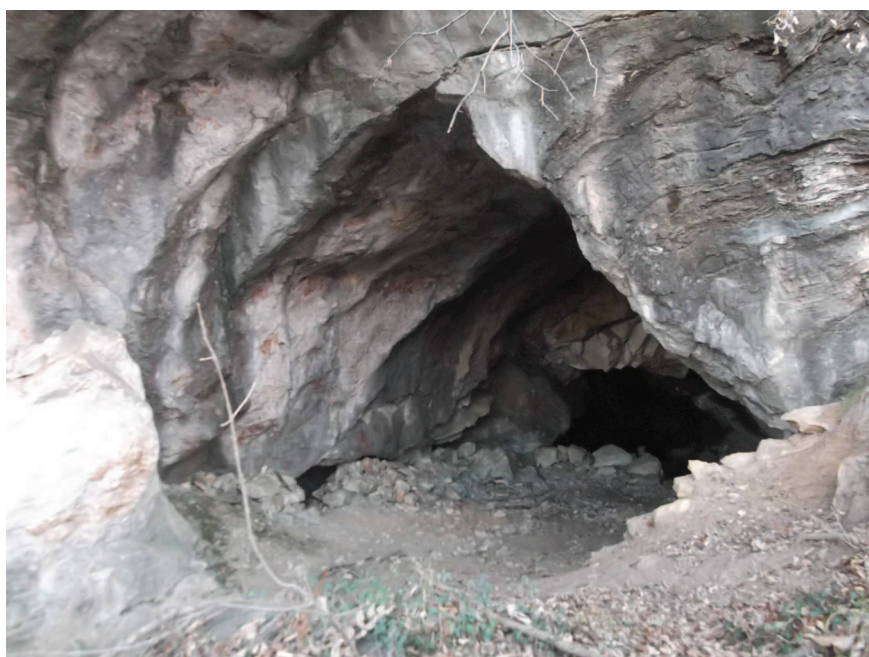
Foto 36 – Finestra di cava posta in un tratto strapiombante del versante, a valle della pista poderale, caratterizzato da diffusi affioramenti rocciosi localmente anche molto fratturati.

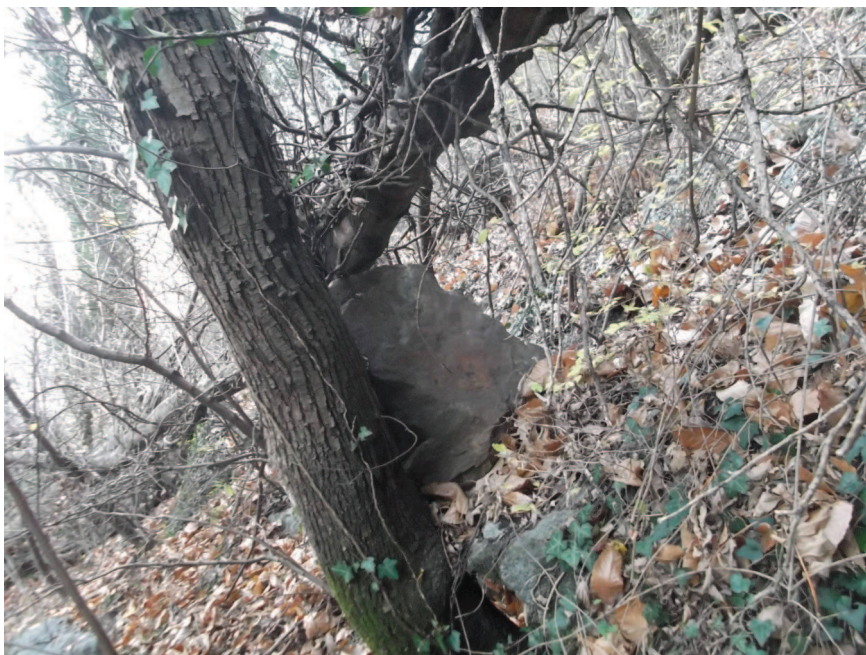
Foto 37 – Blocco 28 di ca. 0.2mc, molto recente, incastrato nella vegetazione al piede della parete rocciosa di cui alla foto 36.

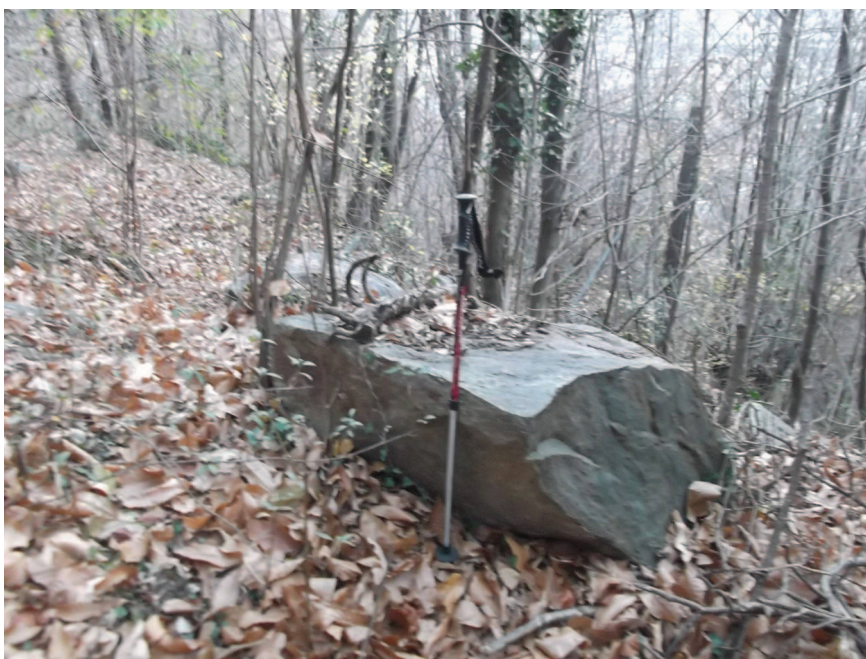
Foto 38 – Blocco 29 di ca. 0.6mc, recente, a pochi metri a sud delle barriere paramassi esistenti presenti a meridione del fabbricato di quota 375m.

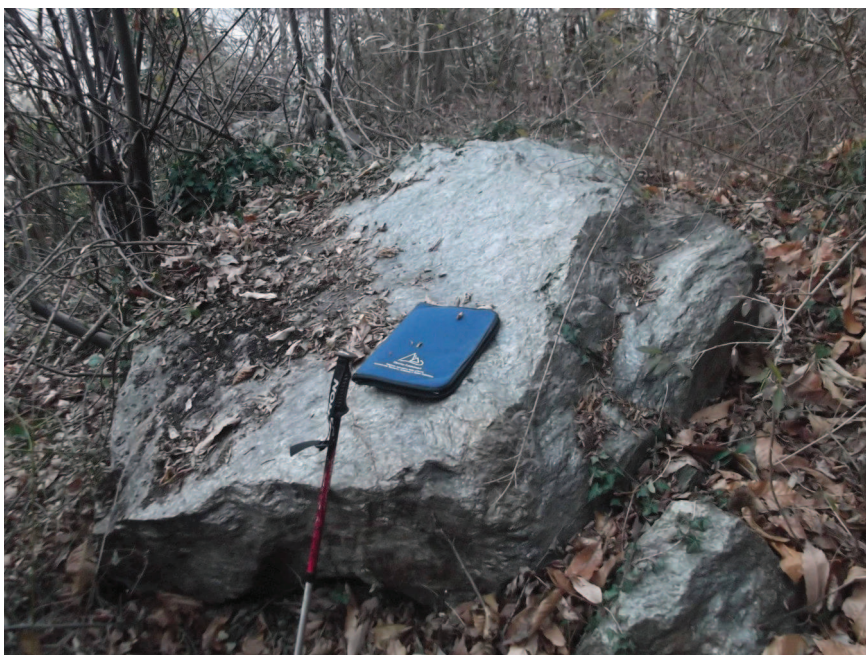
Foto 39 – Blocco 30 di ca. 2.6mc, relativamente recente, poco a valle delle barriere paramassi presenti a sud del fabbricato di quota 375m.

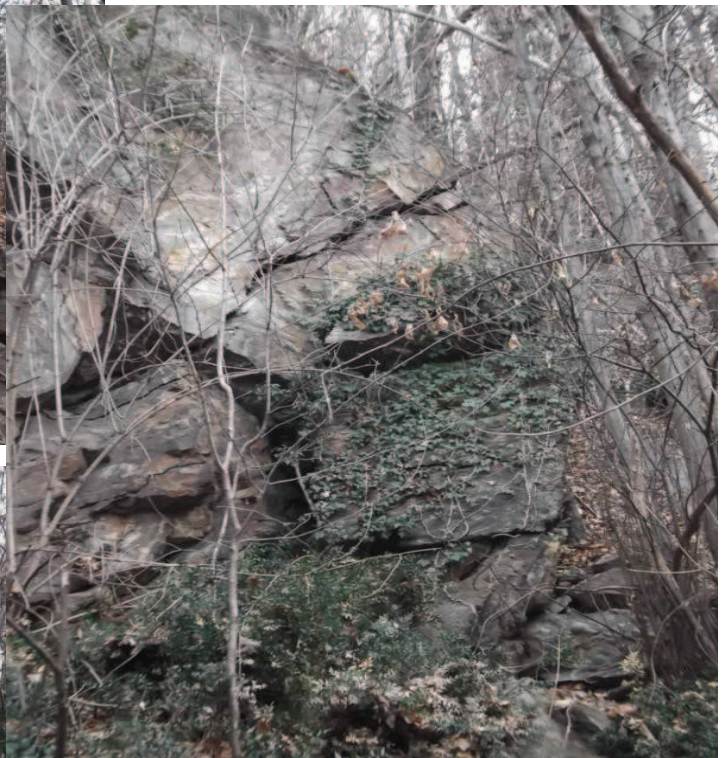
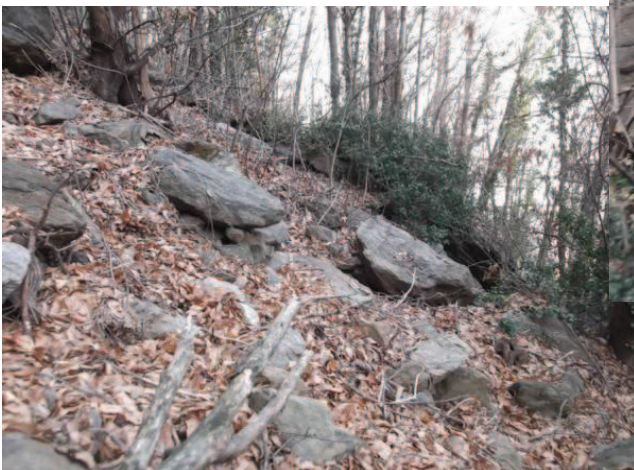
Foto 45-46-47 – Situazione 34-35. Settore di affioramento roccioso disarticolato, con blocchi isolati da ampie fessurazioni (comparto roccioso da 30-40 mc e blocchi 10-20 mc) posto a q. 380 m ca.. A valle è presente una falda detritica recentemente alimentata (foto sotto) con blocchi di volume fino a 0,5 mc.

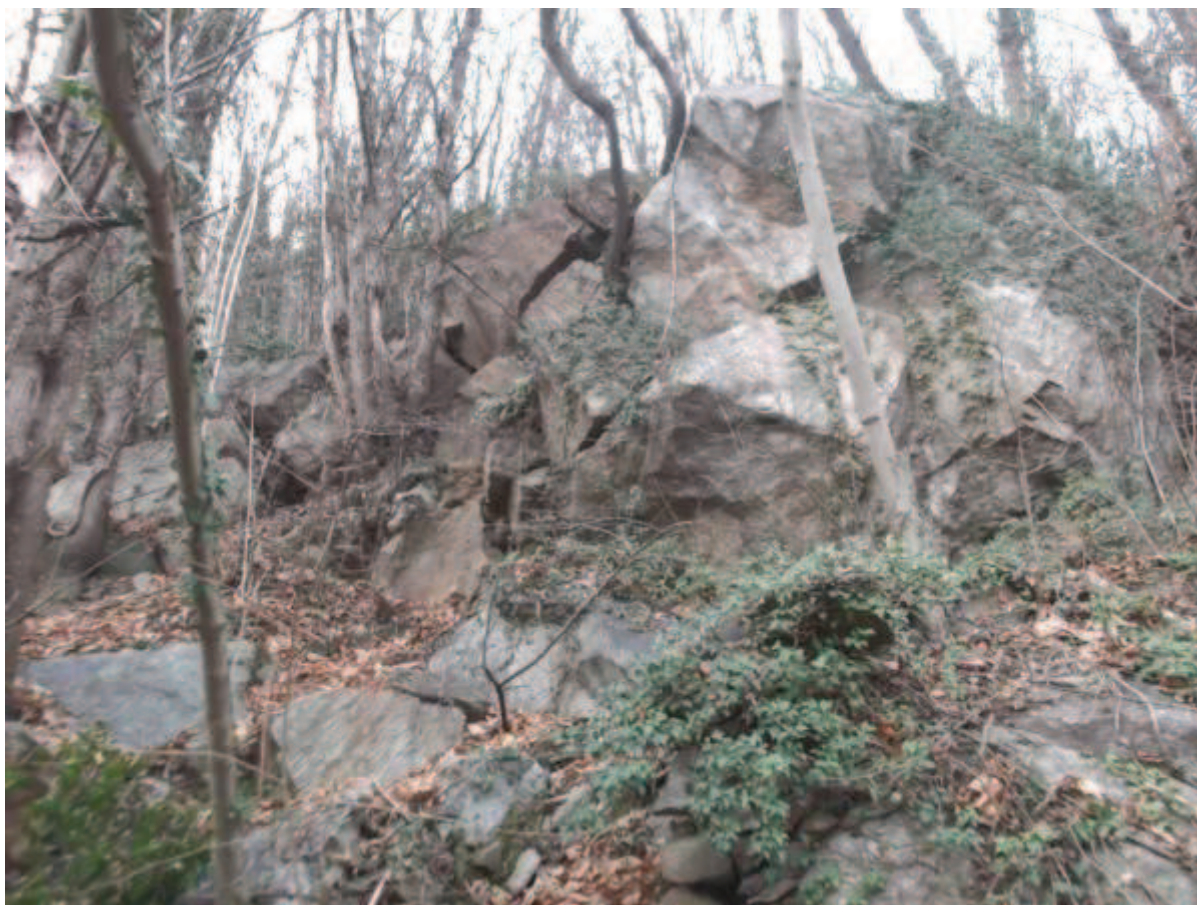
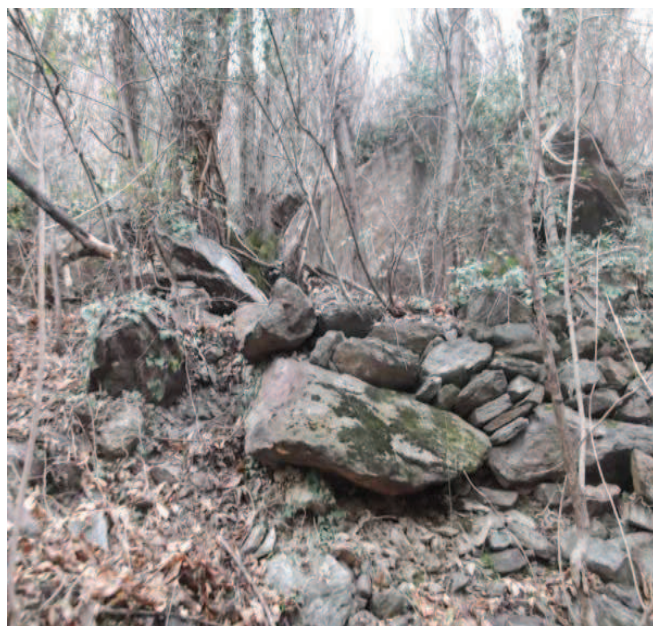
Foto 48-49 – Situazione 36. Settore di affioramento roccioso disarticolato posto in prossimità del piede del versante, caratterizzato da comparti e volumi isolati da ampie fessurazioni. A valle è presente una falda detritica recentemente alimentata (foto sotto) con blocchi di volume fino a 1-2 mc.

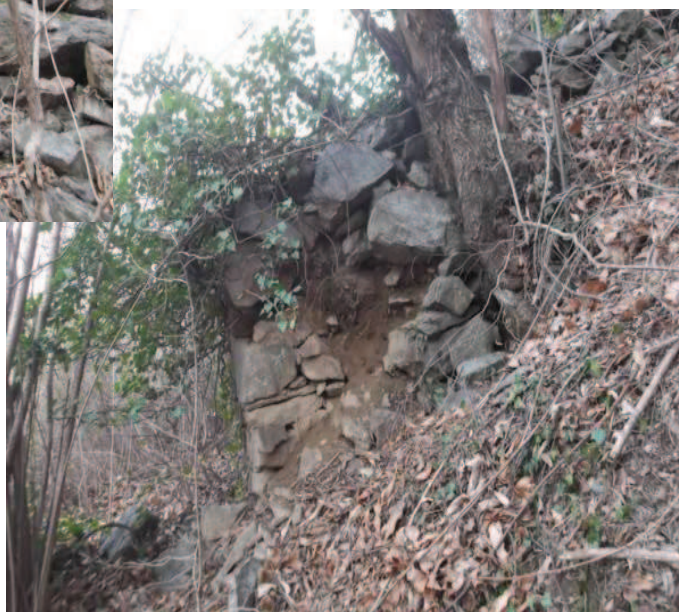
Foto 50 – Situazione 37. Esempio di muratura di terrazzamento in disfacimento, posta poco a monte della strada comunale presso il municipio. Sono presenti in questo caso blocchi pericolanti di volume fino a 0,1 mc.

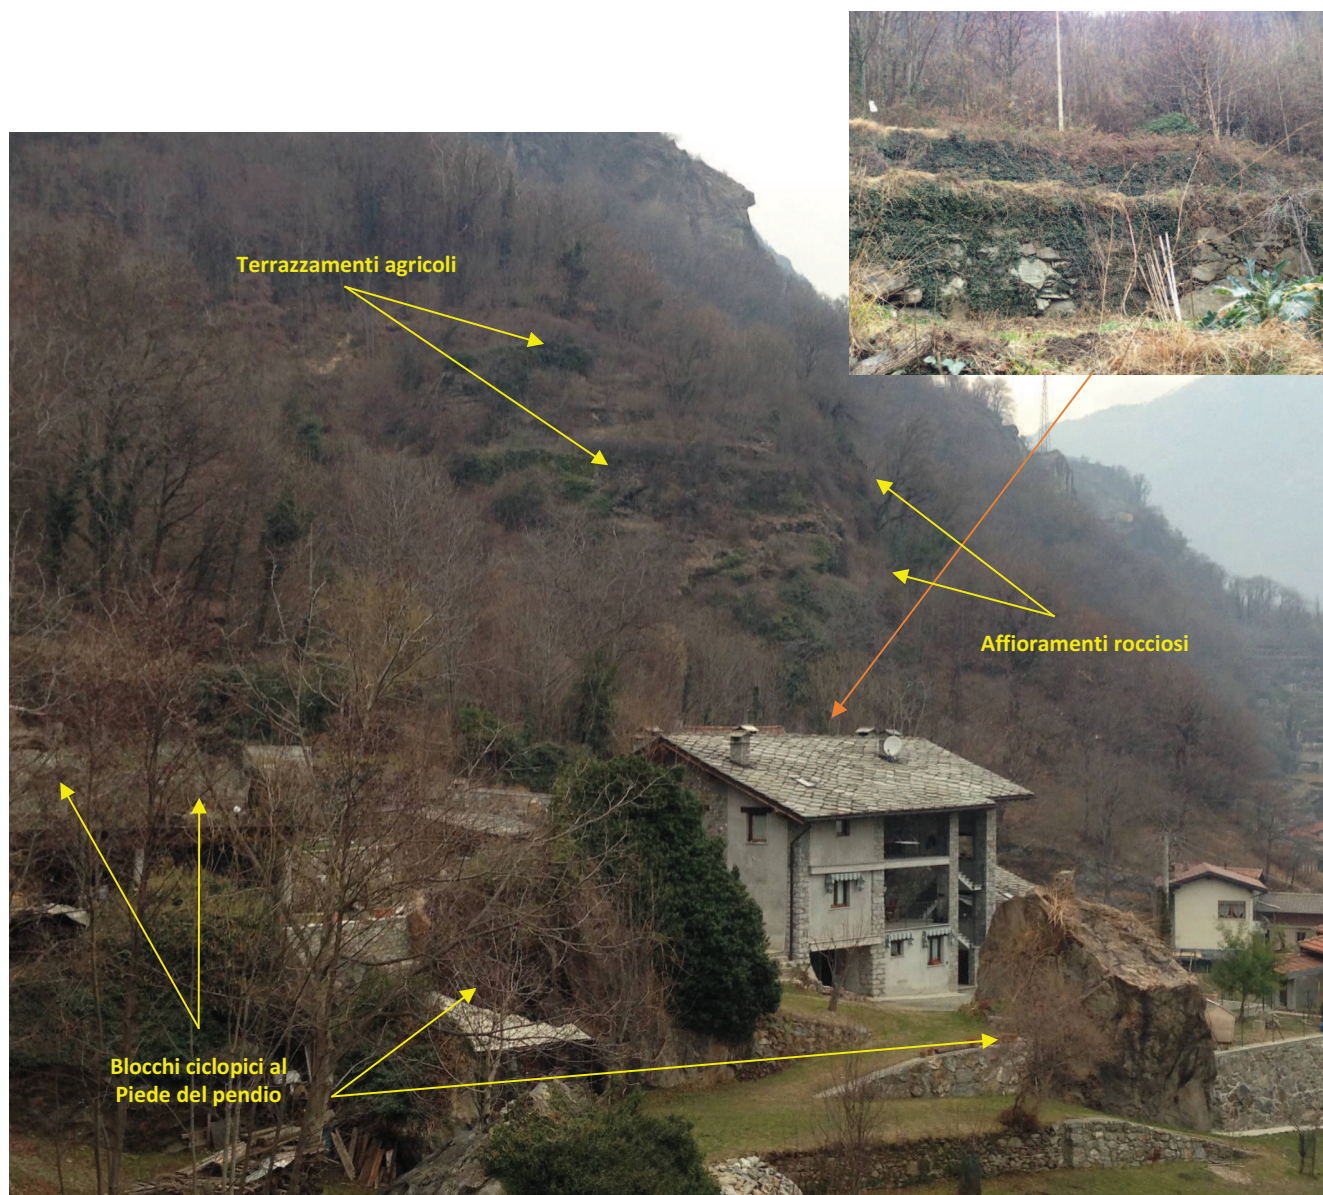
Foto 41 – Vista del dorso roccioso che sorge NW del municipio, dove si osservano piccoli affioramenti rocciosi e terrazzamenti agricoli dismessi su più livelli. Quest'ultimi sono presenti anche all'interno dell'impluvio che delimita il margine meridionale dell'affioramento.

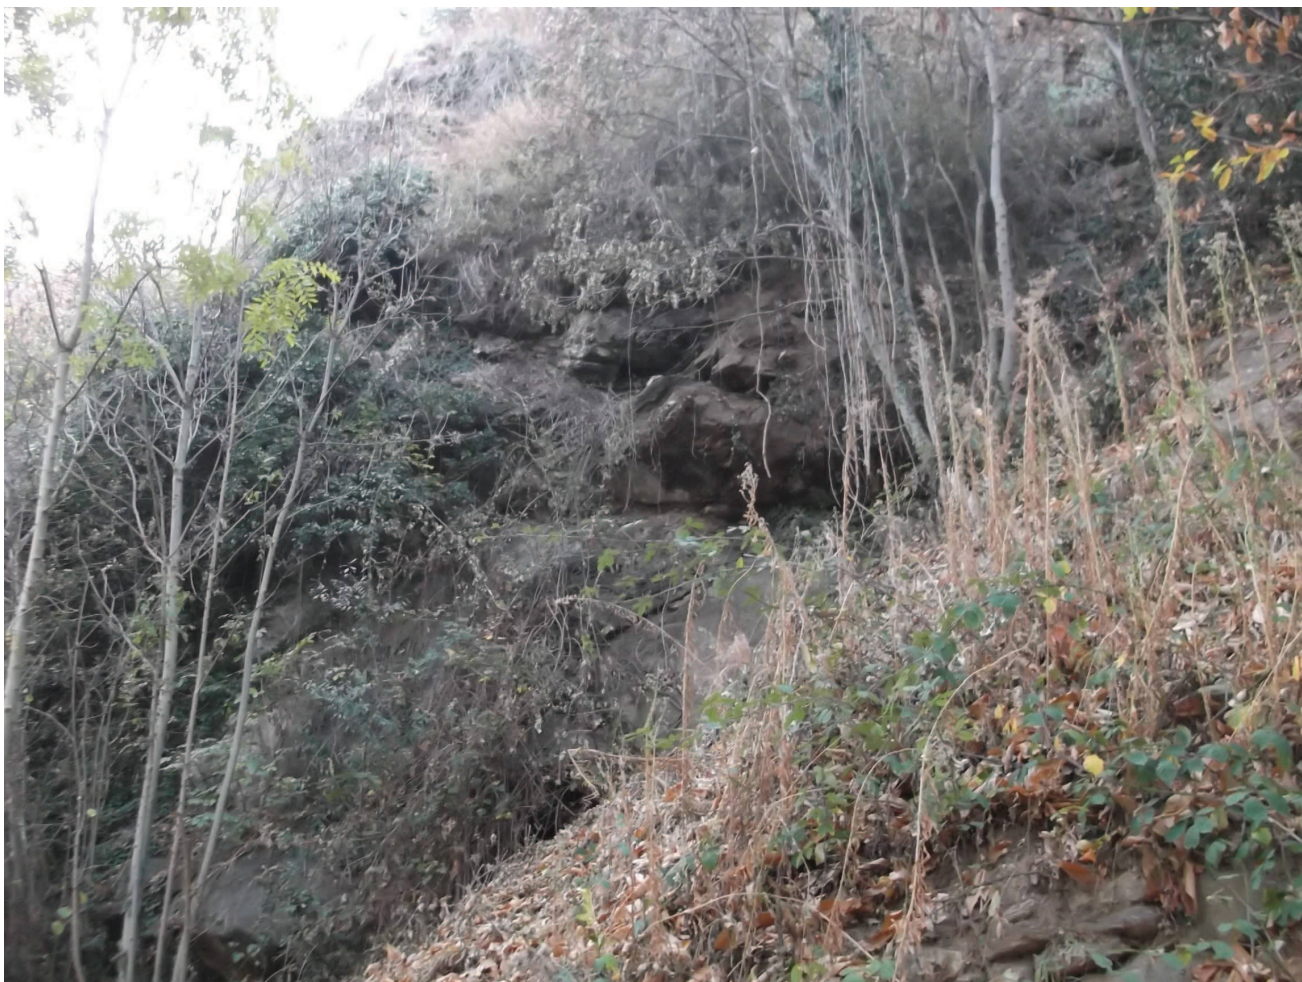
Foto 42 – Particolare delle bancate rocciose lungo il margine settentrionale del dorso roccioso a monte del municipio, dove nascoste dalla vegetazione si osservano limitati affioramenti strapiombanti di roccia fratturata.

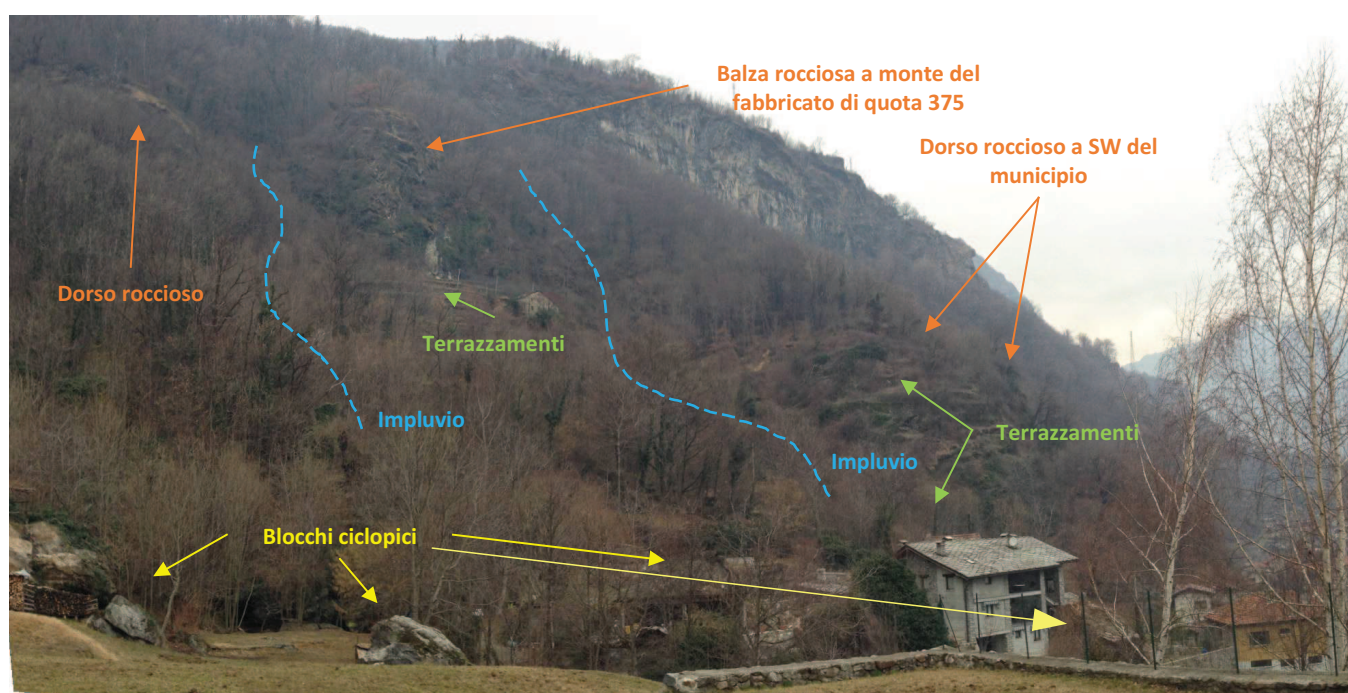
Foto 43 – Panoramica del piede del versante relativo al settore sud dell'area di studio, con evidenziati i principali tratti morfologici.
