## COMUNE DI QUINCINETTO

# LAVORI DI CONTENIMENTO CADUTA MASSI NEL CONCENTRICO DI QUINCINETTO

## PROGETTO ESECUTIVO

## RELAZIONE GEOLOGICA

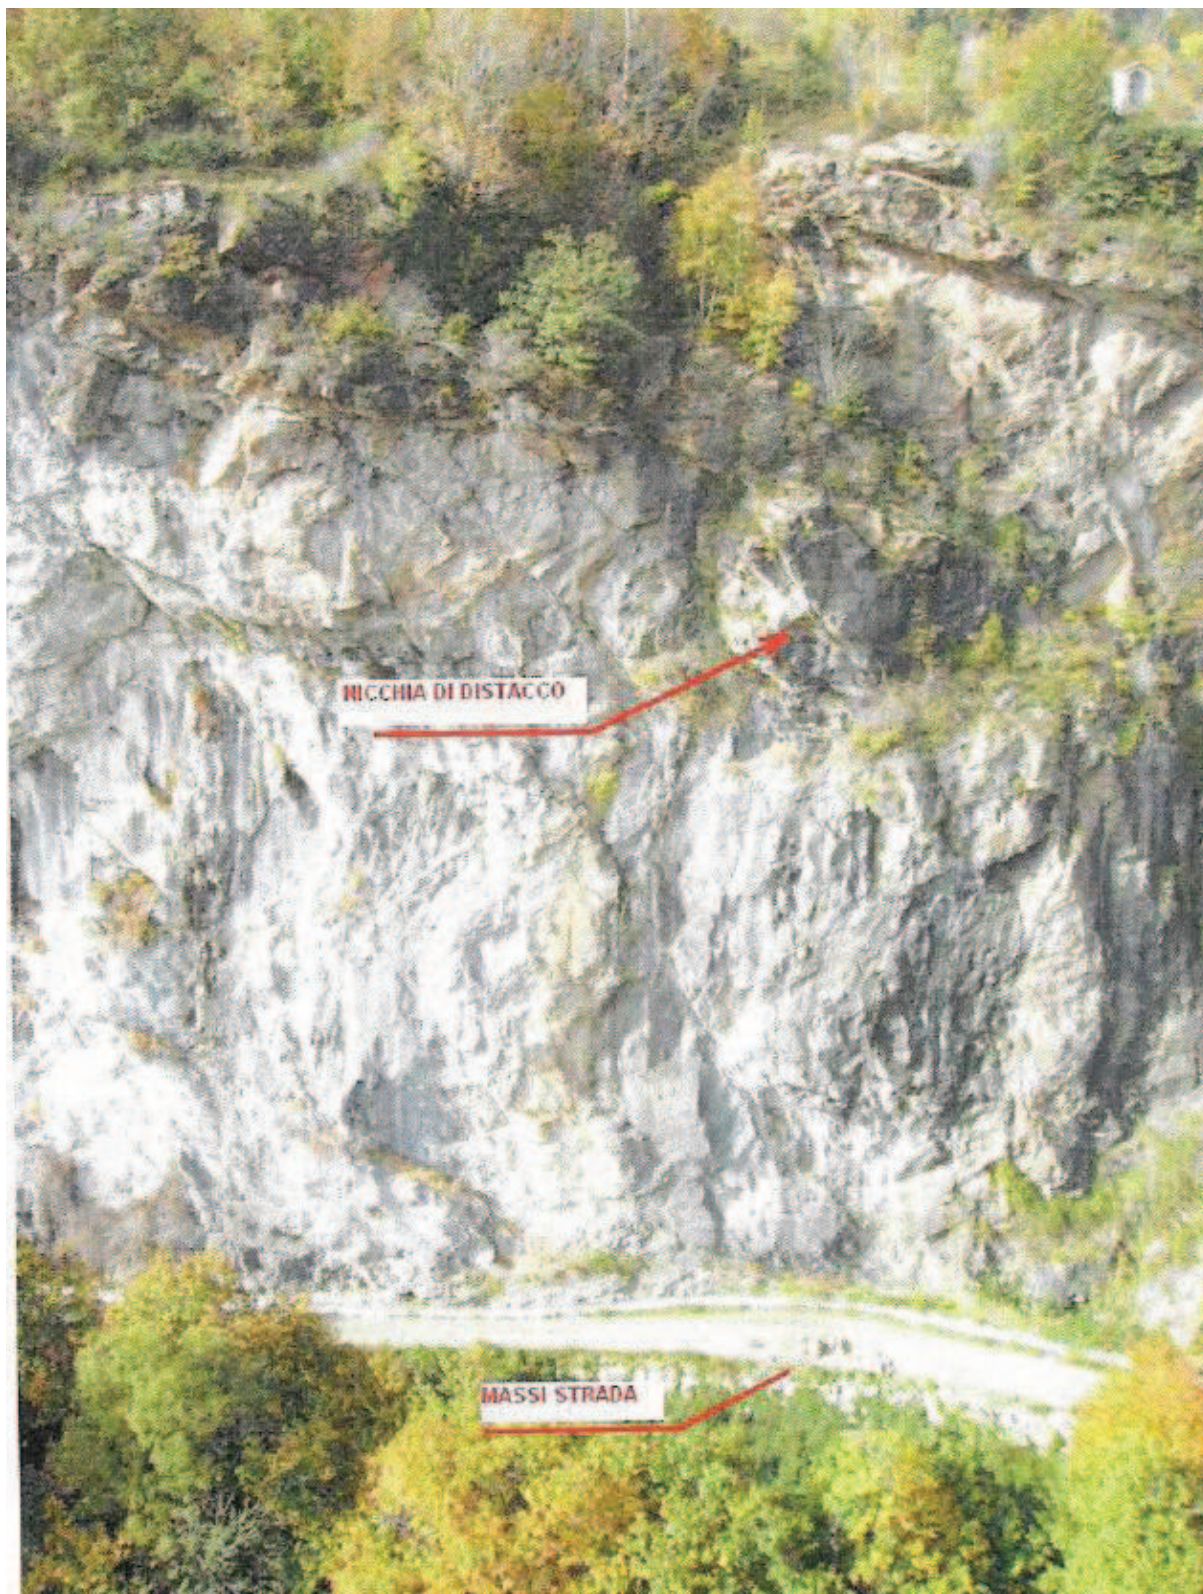
Foto 44 – Blocco E (rimosso) di ca 4mc legato al fenomeno di crollo del 2005 che ha coinvolto la viabilità di accesso alla vasca (fotografie tratte da Bolognini)

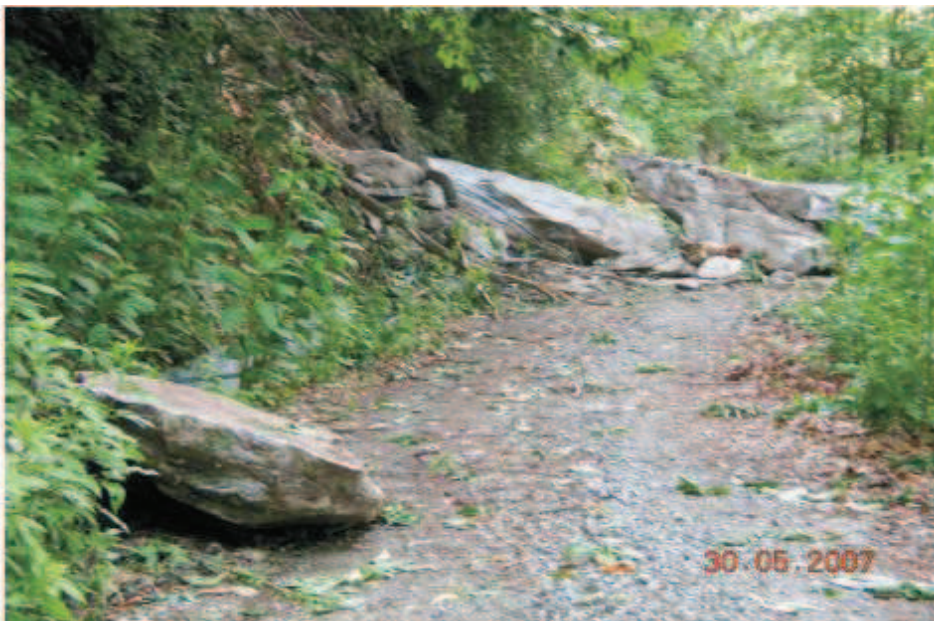
Foto 45 – Blocchi A e B (rimossi) da 0,4 a 2mc corrispondenti al dissesto avvenuto nel maggio 2007 lungo la viabilità di accesso alla vasca (fotografie tratte da Bolognini)

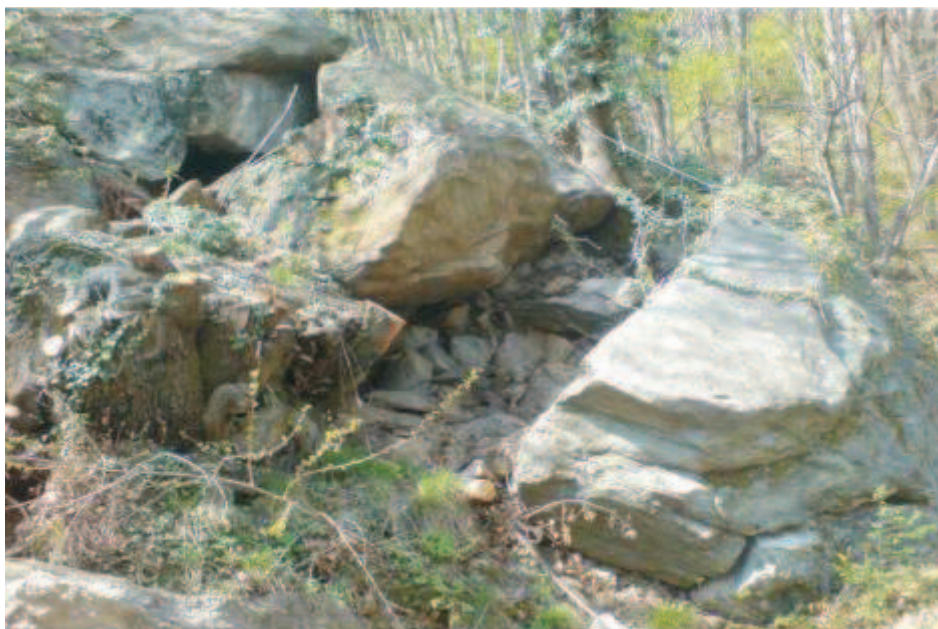
Foto 46 – Blocco C (rimosso) da ca 2mc corrispondente al fenomeno di crollo avvenuto nell'aprile 2010 (fotografie tratte da Bolognini)

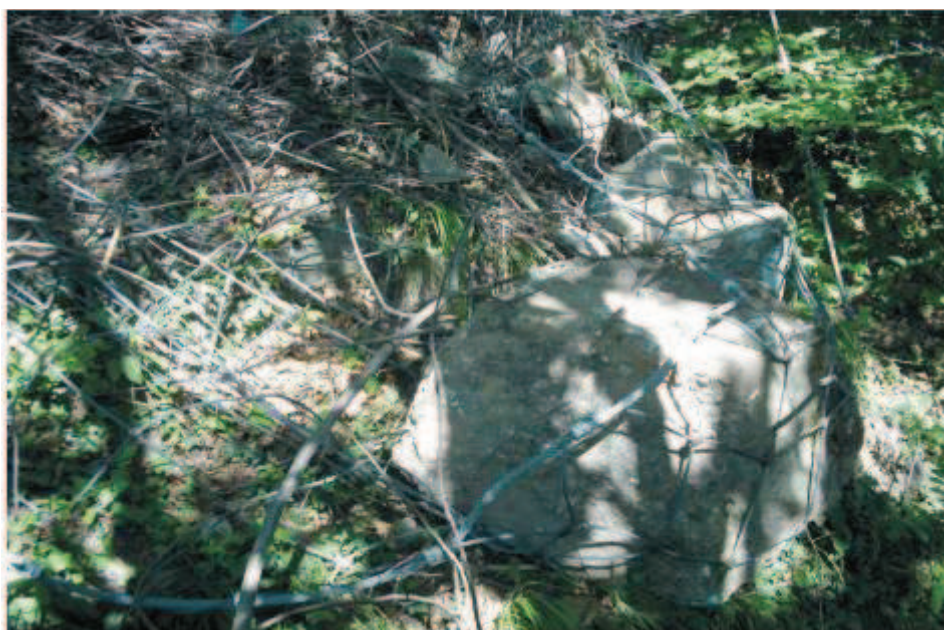
Foto 47 – Blocco D di circa 1,5-1,8mc intercettato dalla rete paramassi durante il fenomeno di crollo avvenuto nel 2011 (fotografie tratte da Bolognini). Blocco rimosso o mascherato dalla fitta vegetazione
