## COMUNE DI QUINCINETTO

# LAVORI DI CONTENIMENTO CADUTA MASSI NEL CONCENTRICO DI QUINCINETTO

## PROGETTO ESECUTIVO

## RELAZIONE GEOLOGICA

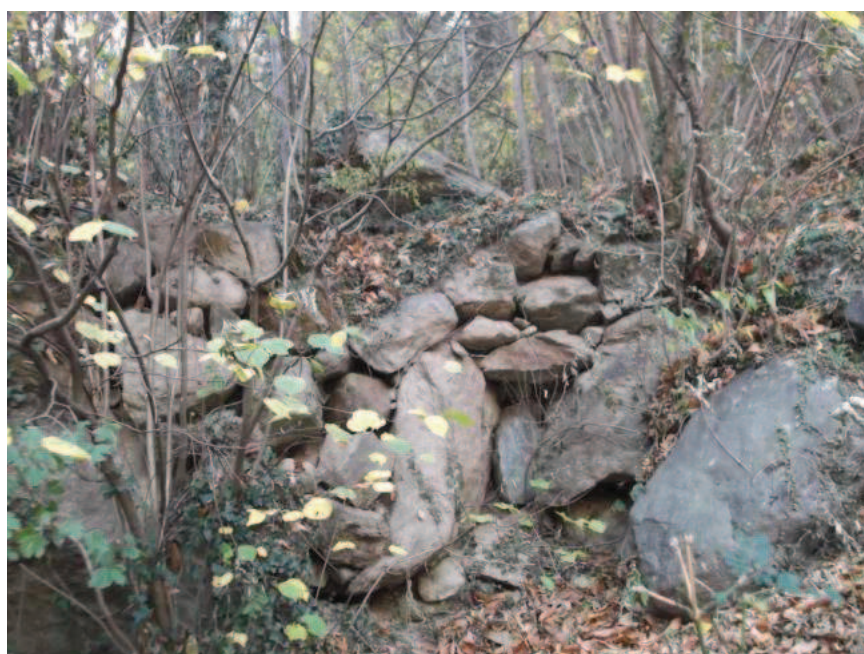
Foto 13 – Blocco di circa 1mc costituente un muro a secco instabile.

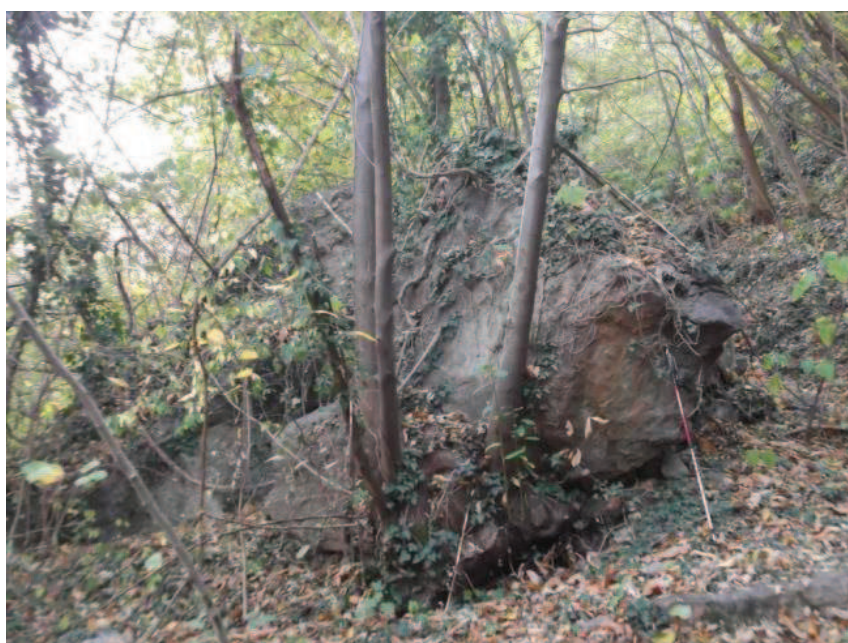
Foto 16 – Blocco 9, antico, di 7.2mc posto su un terrazzamento alla base del versante

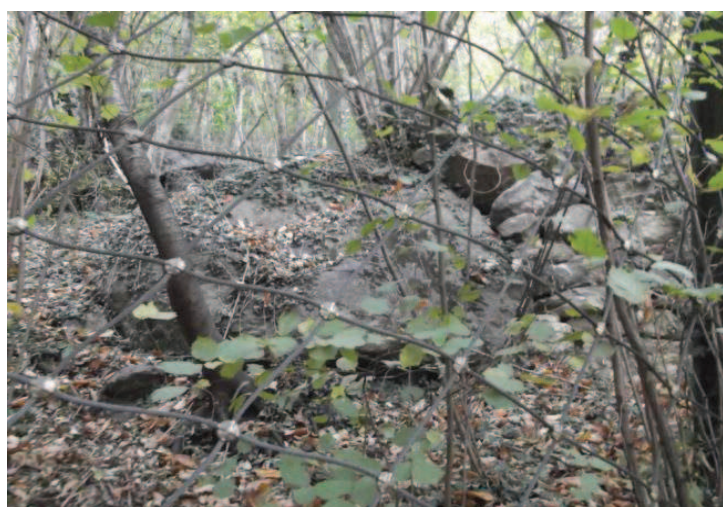
Foto 26 – Blocco 21 di 3,12mc a monte di una rete paramassi

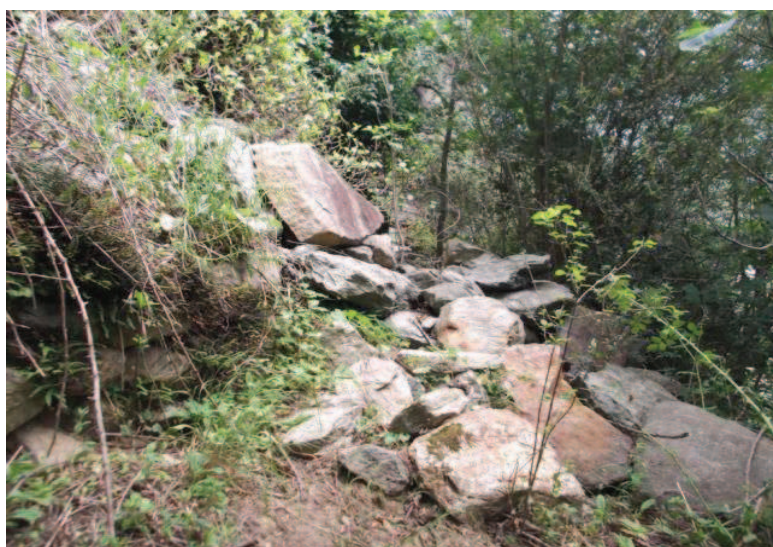
Una serie di blocchi instabili o già crollati sono presenti lungo il ciglio dello sperone roccioso che separa i settori nord e sud e si affaccia sulle case nel settore del Municipio: essi sono legati sia alla fratturazione dell'affioramento (blocco 20), sia al cedimento di vecchie murature a secco (blocchi 23-24 – vedi foto 25, 28, 29). In questo settore si segnalano anche blocchi placcati con rete a doppia torsione e funi.

Foto 28 – Blocco 23 di 0.5mc generato dall'instabilità di muri a secco.

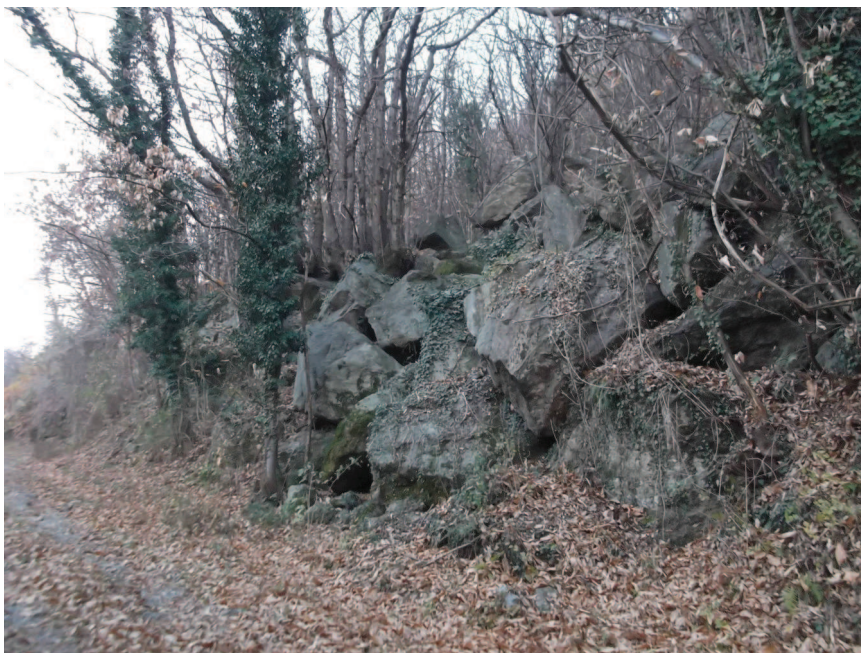
- **Aprile 2010:** alcuni blocchi si mobilizzano dall'accumulo a grandi massi presente a sud della grande parete, 150 metri a nord dell'imbocco della pista, e si arrestano sulla stessa (blocchi rimossi – volume blocco stimato: 2 mc da foto Dr. Bolognini – vedi foto 32-34). L'accumulo è formato da grandi massi talora in precaria situazione di equilibrio, probabilmente a causa di una mobilitazione dello stesso legata alla presenza del taglio della pista. Sono stati censiti alcuni blocchi rappresentativi (blocchi 5-6 – volume 12-30 mc), uno dei quali (foto 10) sembrerebbe aver recentemente ruotato (prob. nel 2010), in quanto è accavallato su un tronco d'albero ancora fresco. L'accumulo non risulta avere una parete a monte di alimentazione per crollo e i grandi volumi hanno aspetto antico o quanto meno non recente e potrebbero essere legati allo scompaginamento del substrato roccioso e ad un suo scoscendimento a partire da una nicchia attualmente poco evidente, forse in relazione ad una discontinuità tettonica che si identifica con la scarpata che costituisce la grande falesia e che perde progressivamente vigore verso sud. L'accumulo potrebbe avere spessore limitato ed avere alla sua base il substrato roccioso compatto e montonato che si individua a monte della pista subito a sud, sul quale potrebbero concentrarsi importanti flussi idrici in occasione di forti precipitazioni, innescandone il movimento favorito dalla presenza del taglio stradale.

Foto 32 – Margine meridionale della falda detritica di quota 500m, dove sono presenti numerosi blocchi con volumetrie maggiori di 5mc in precarie condizioni di stabilità direttamente a monte della pista di accesso alla vasca dell'acquedotto. Vedi anche foto 9-10.

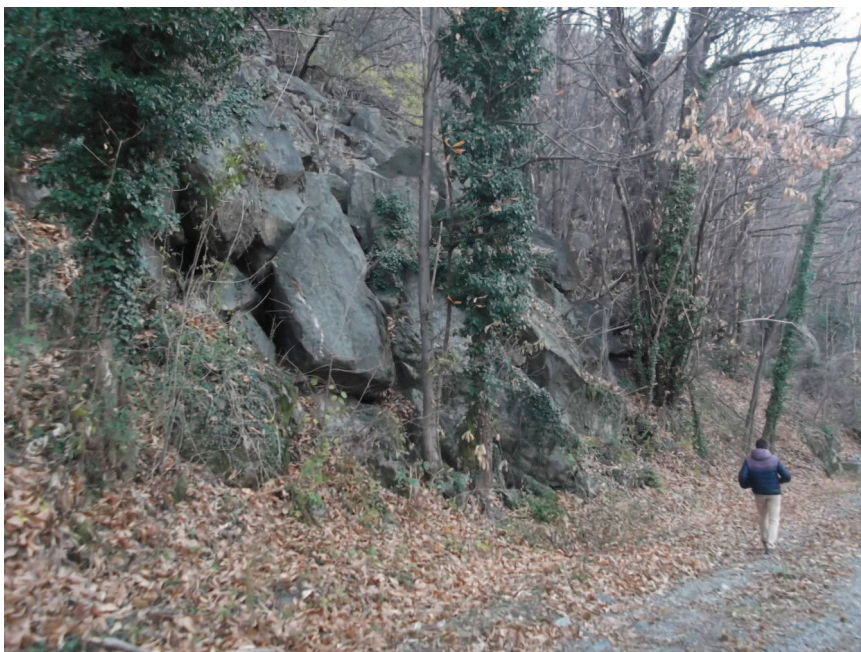
Foto 33 – Differente prospettiva del margine meridionale della falda detritica di quota 500m. In evidenza l'accatastamento di grandi blocchi da cui si è generato il dissesto del 2010.

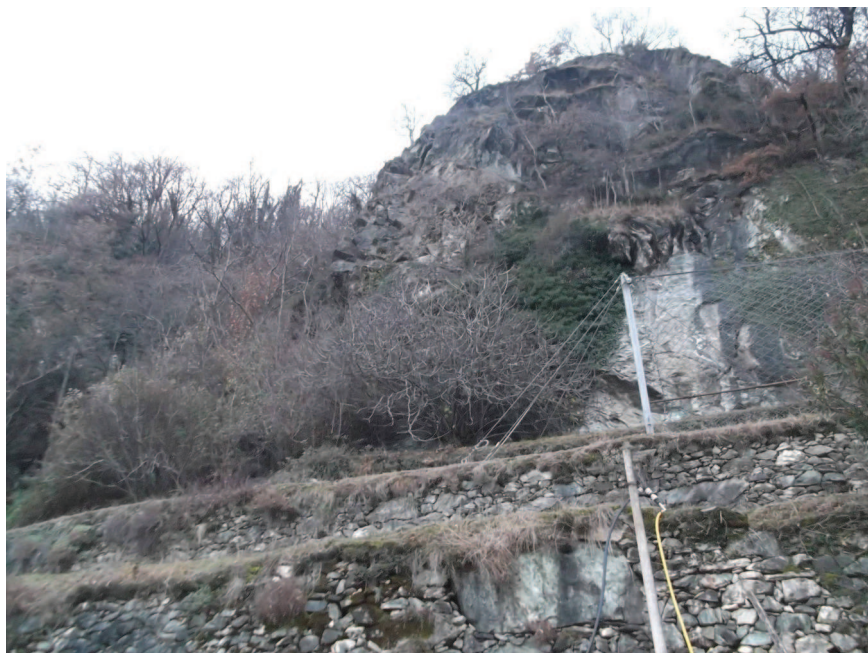
Foto 40 – Particolare del tratto strapiombante del dorso roccioso posto poco a monte del fabbricato di quota 375m, dove si evidenziano i terrazzamenti agricoli al piede della roccia e le barriere paramassi esistenti a protezione del fabbricato.
