## COMUNE DI QUINCINETTO

# LAVORI DI CONTENIMENTO CADUTA MASSI NEL CONCENTRICO DI QUINCINETTO

## PROGETTO ESECUTIVO

## RELAZIONE GEOLOGICA

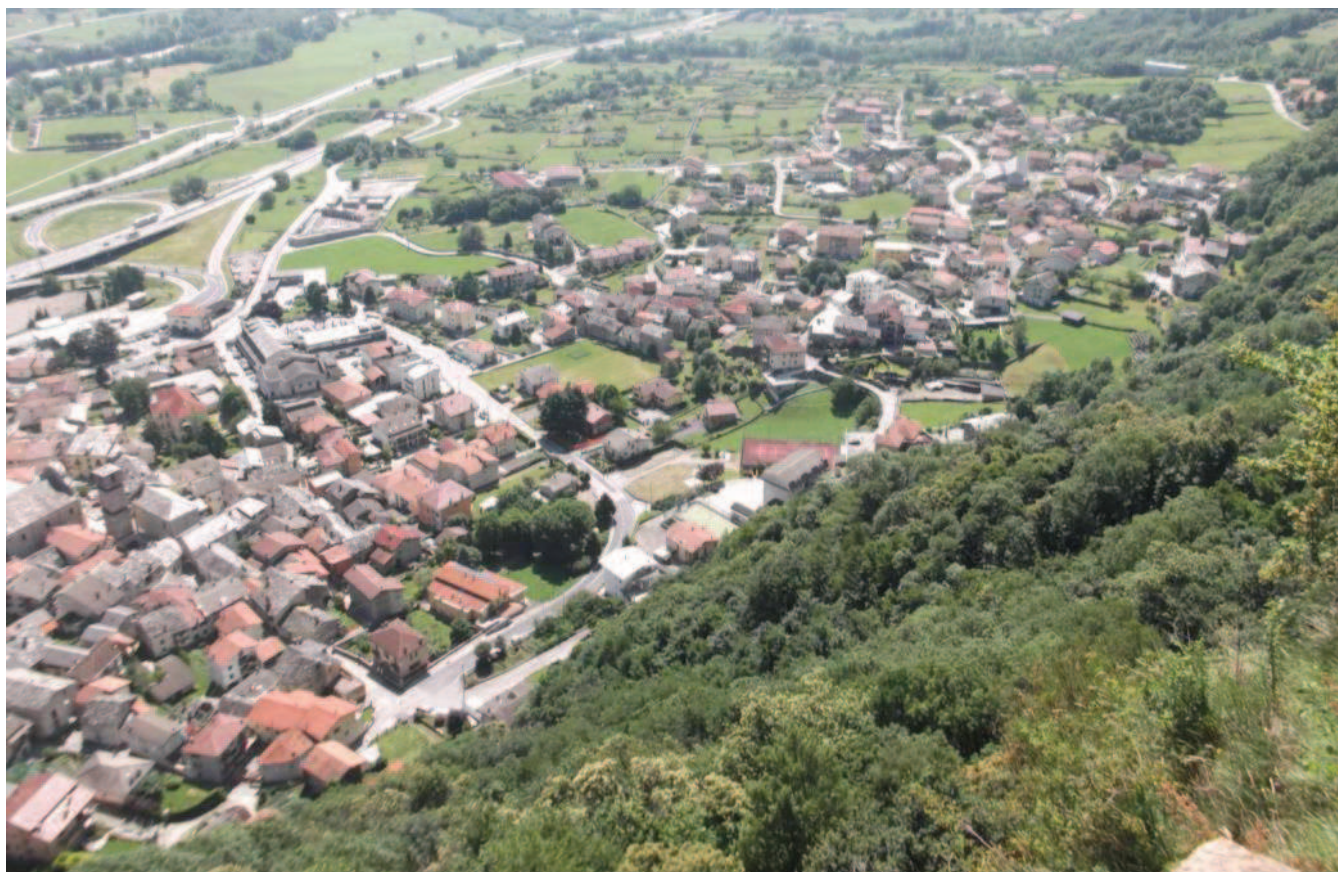
Foto 02 – Panoramica ripresa da monte del pendio gravante sui fabbricati della porzione superiore del concentrico

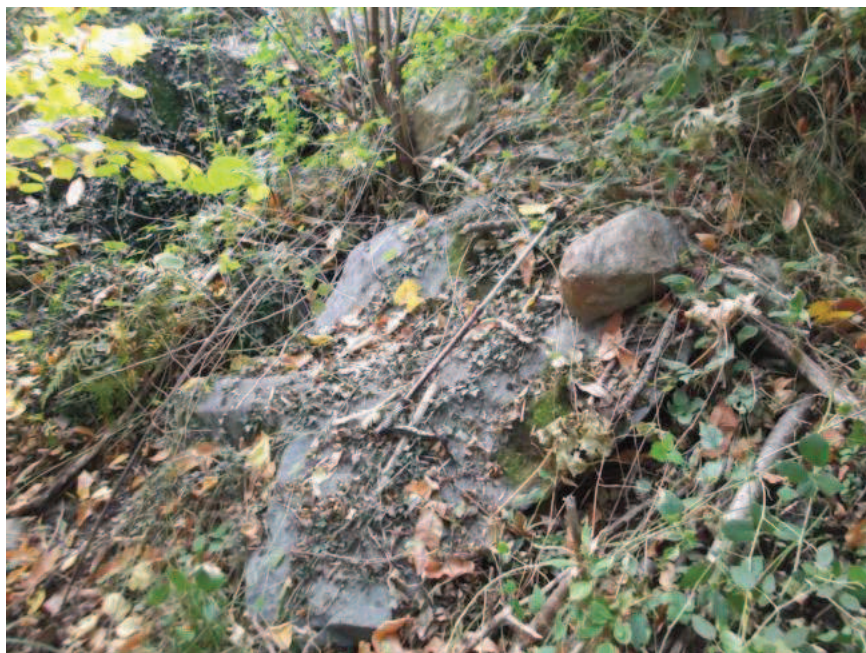
valle del sentiero che sale da Quincinetto alla pista di servizio. Un blocco di forma tabulare e volume stimato 1,5-1,8 mc (blocco D rimosso o coperto dalla vegetazione) colpisce il lato sud del fabbricato rurale dopo aver parzialmente abbattuto le barriere paramassi presenti subito a monte e si arresta sui terrazzamenti presso l'abitazione (dato Bolognini 2013). I sopralluoghi effettuati non hanno evidenziato la presenza di altri blocchi lungo il ripido canalino percorso dal crollo. Volumi minori sono stati individuati presso le barriere paramassi presenti allo sbocco dell'impluvio a nord del fabbricato (blocco 6bis – vedi foto 11).

Foto 11 – Blocco 6bis di 1mc presso una rete paramassi a quota 365 m., probabilmente legato al crollo del 2011.

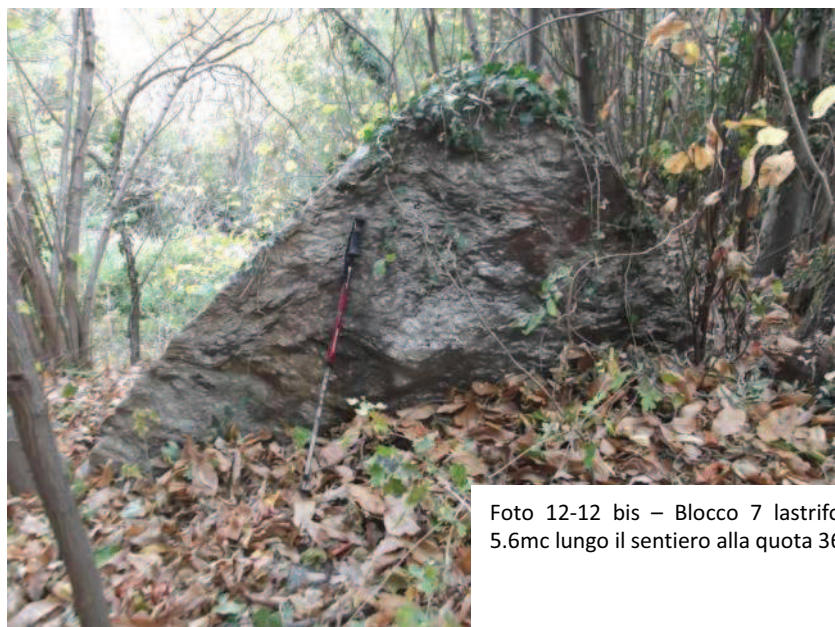
Foto 12-12 bis – Blocco 7 lastriforme di 5.6mc lungo il sentiero alla quota 360 m

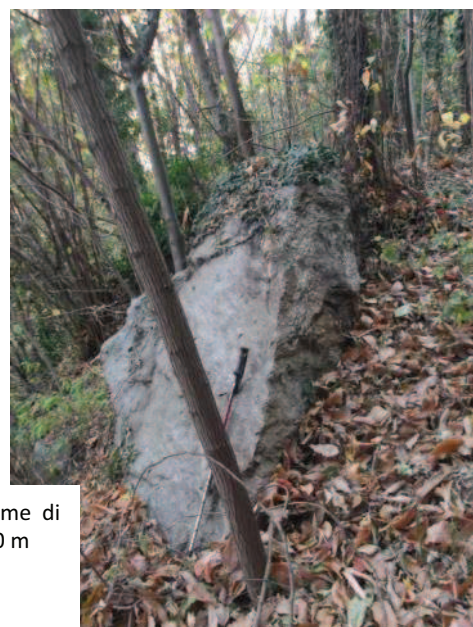
Foto 13 – Blocco di circa 1mc costituente un muro a secco instabile.

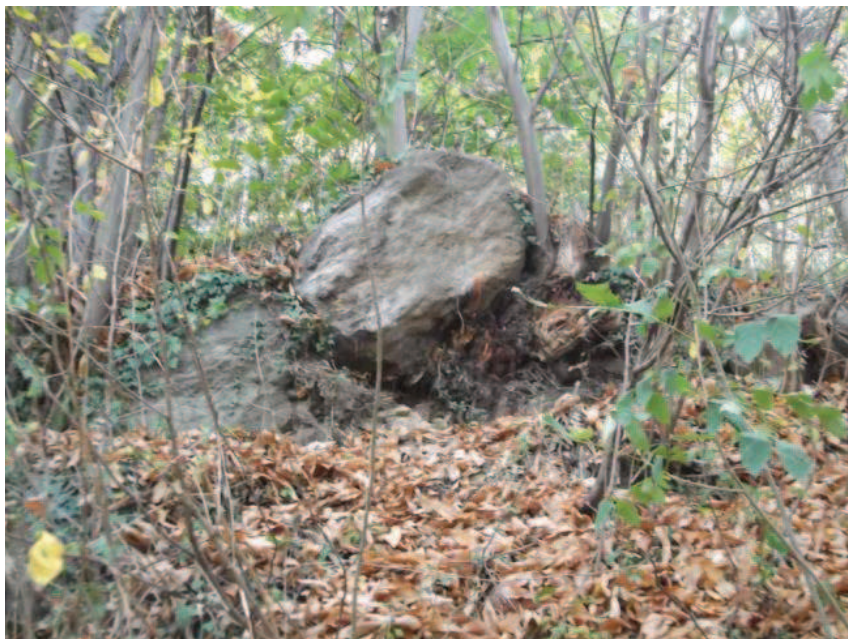
Foto 14 – Blocco 7bis di 0,7mc

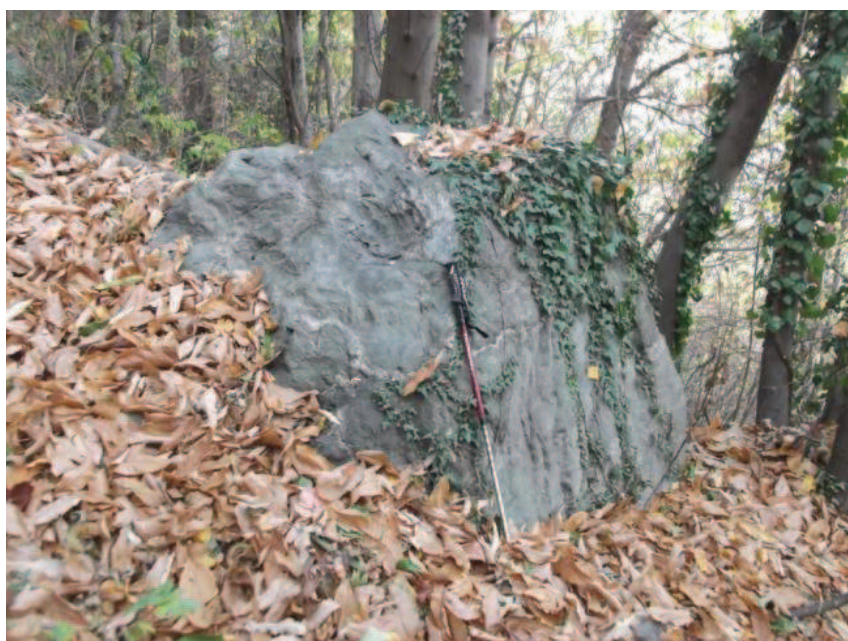
Foto 15 – Blocco 8 di 5,4mc

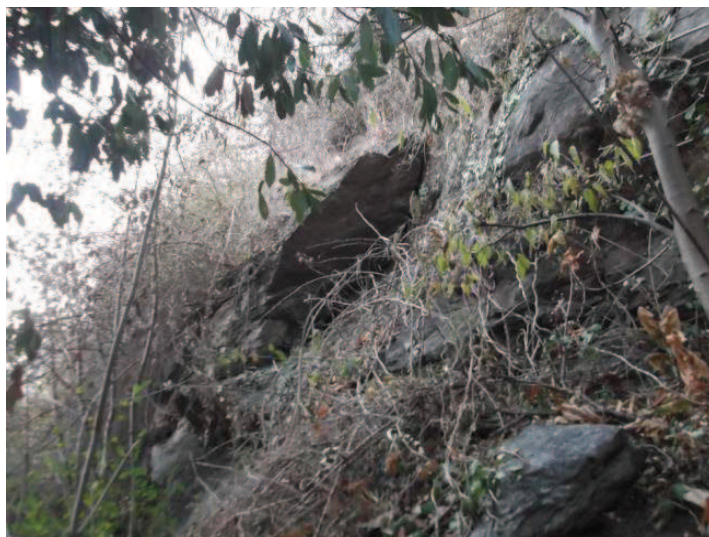
Foto 26 – Blocco 21 di 3,12mc a monte di una rete paramassi

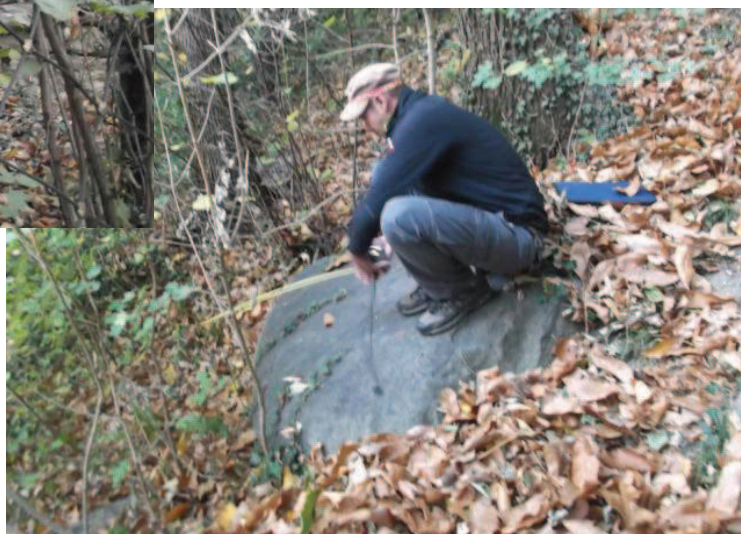
Foto 27 – Blocco 22 di 1mc

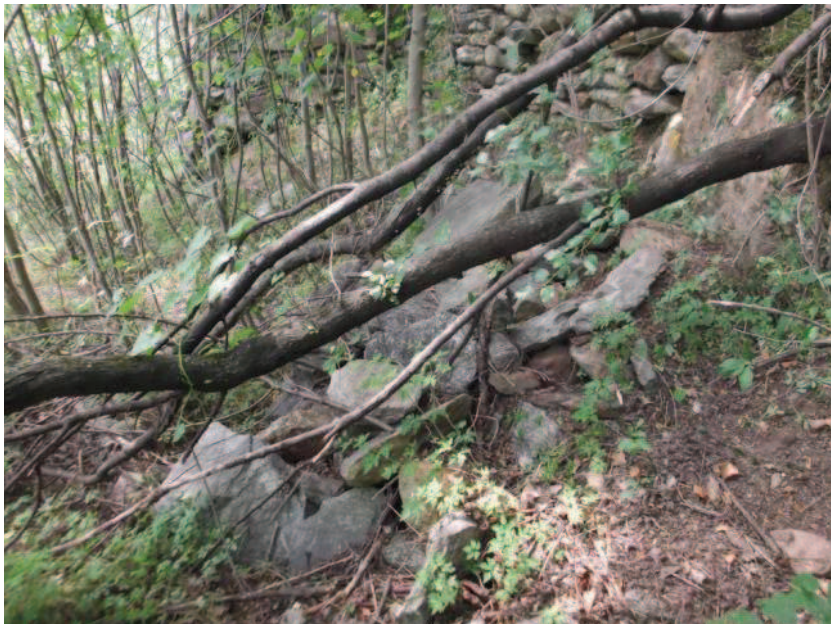
Una serie di blocchi instabili o già crollati sono presenti lungo il ciglio dello sperone roccioso che separa i settori nord e sud e si affaccia sulle case nel settore del Municipio: essi sono legati sia alla fratturazione dell'affioramento (blocco 20), sia al cedimento di vecchie murature a secco (blocchi 23-24 – vedi foto 25, 28, 29). In questo settore si segnalano anche blocchi placcati con rete a doppia torsione e funi.

Foto 29 – Blocco 24 di 0.5mc derivanti dal disfacimento di muri a secco

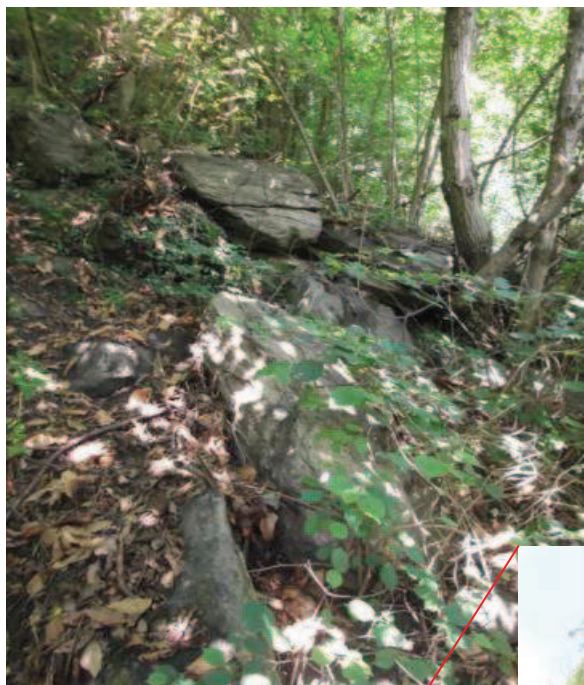
Foto 30 – Blocco 25 di 0.8mc

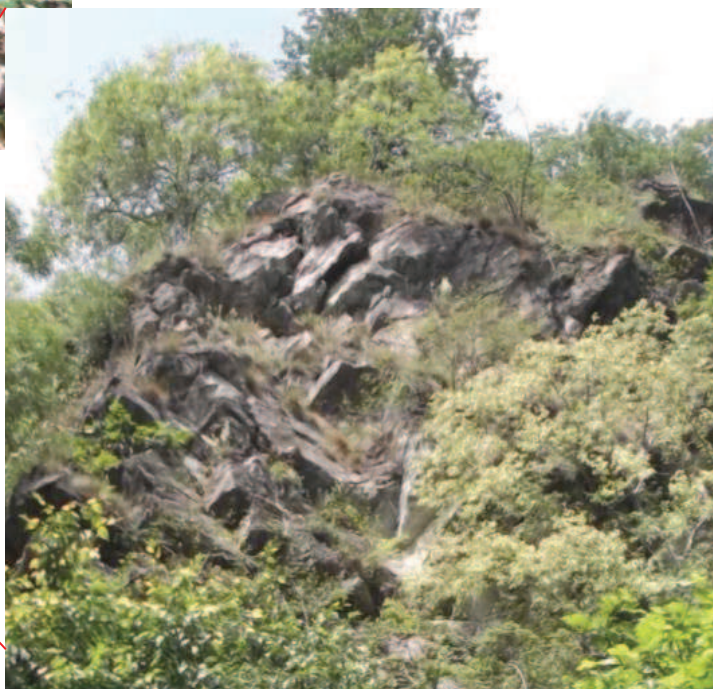
Foto 31 – Blocco 26 di circa 1-2mc. Volumi rocciosi aggettanti e potenzialmente instabili affioranti lungo la parete rocciosa a quota 400 m

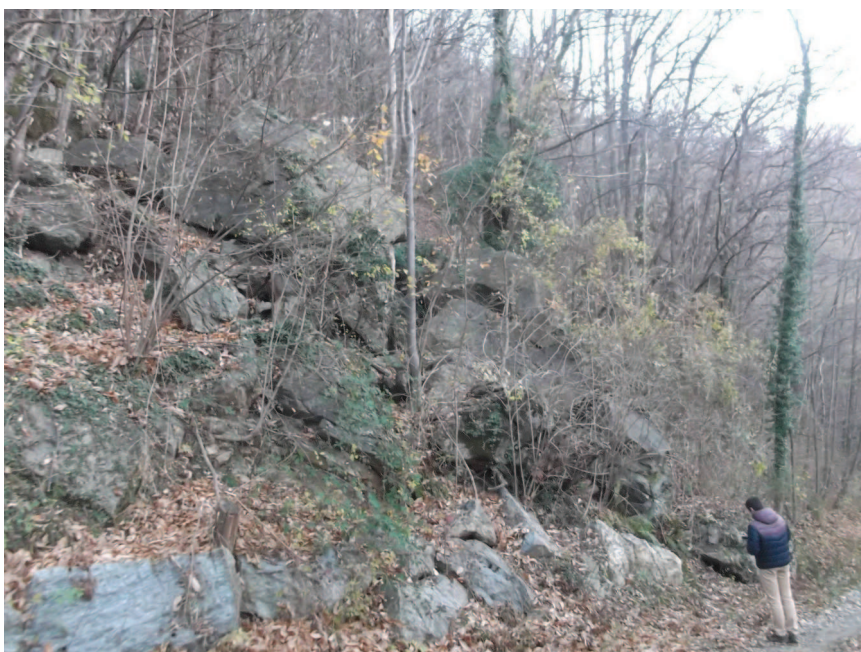
- **Aprile 2010:** alcuni blocchi si mobilizzano dall'accumulo a grandi massi presente a sud della grande parete, 150 metri a nord dell'imbocco della pista, e si arrestano sulla stessa (blocchi rimossi – volume blocco stimato: 2 mc da foto Dr. Bolognini – vedi foto 32-34). L'accumulo è formato da grandi massi talora in precaria situazione di equilibrio, probabilmente a causa di una mobilitazione dello stesso legata alla presenza del taglio della pista. Sono stati censiti alcuni blocchi rappresentativi (blocchi 5-6 – volume 12-30 mc), uno dei quali (foto 10) sembrerebbe aver recentemente ruotato (prob. nel 2010), in quanto è accavallato su un tronco d'albero ancora fresco. L'accumulo non risulta avere una parete a monte di alimentazione per crollo e i grandi volumi hanno aspetto antico o quanto meno non recente e potrebbero essere legati allo scompaginamento del substrato roccioso e ad un suo scoscendimento a partire da una nicchia attualmente poco evidente, forse in relazione ad una discontinuità tettonica che si identifica con la scarpata che costituisce la grande falesia e che perde progressivamente vigore verso sud. L'accumulo potrebbe avere spessore limitato ed avere alla sua base il substrato roccioso compatto e montonato che si individua a monte della pista subito a sud, sul quale potrebbero concentrarsi importanti flussi idrici in occasione di forti precipitazioni, innescandone il movimento favorito dalla presenza del taglio stradale.

Foto 34 – Margine settentrionale della falda detritica di quota 500m, con blocchi di pezzatura variabile fino a ca.20mc. (vedi anche foto 9-10).

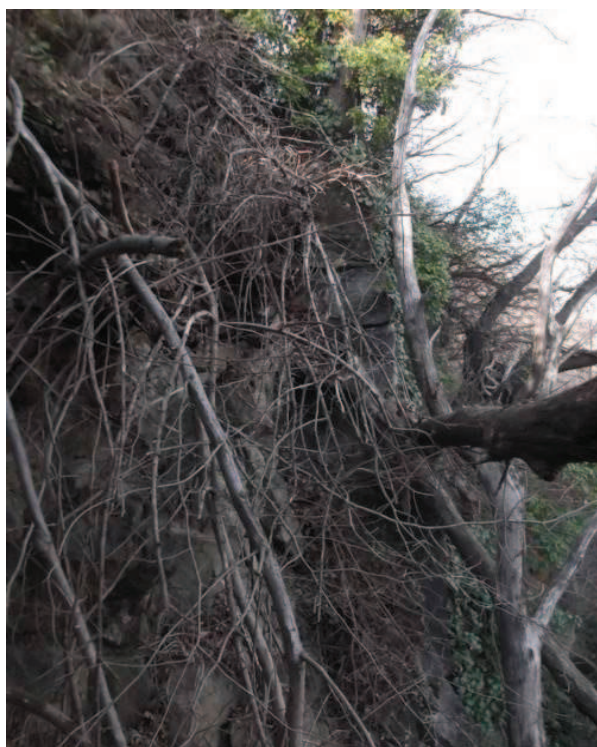
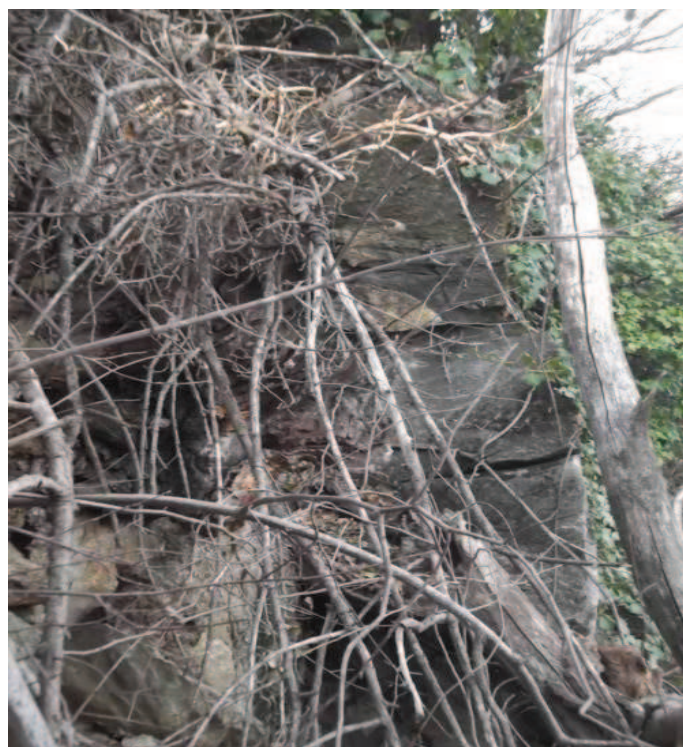
In corrispondenza del dosso roccioso che divide il settore N da quello S dell'area di studio, oltre a quanto già esposto in sede preliminare, si segnalano comparti rocciosi fratturati e blocchi potenzialmente instabili con pezzature comprese tra i 0,1mc e 1,0 mc (situazioni 31-32 – vedi foto 40-41-42-43) e diffusi terrazzamenti ammalorati al suo piede, con pericolo di distacco di blocchi anche di significative dimensioni (situazione 37 – foto 50) .

Foto 40-41 – Situazione 31. Comparto roccioso fratturato alla sommità della balza rocciosa q. 365 m ca. suddiviso in blocchi da 0,5-1 mc max

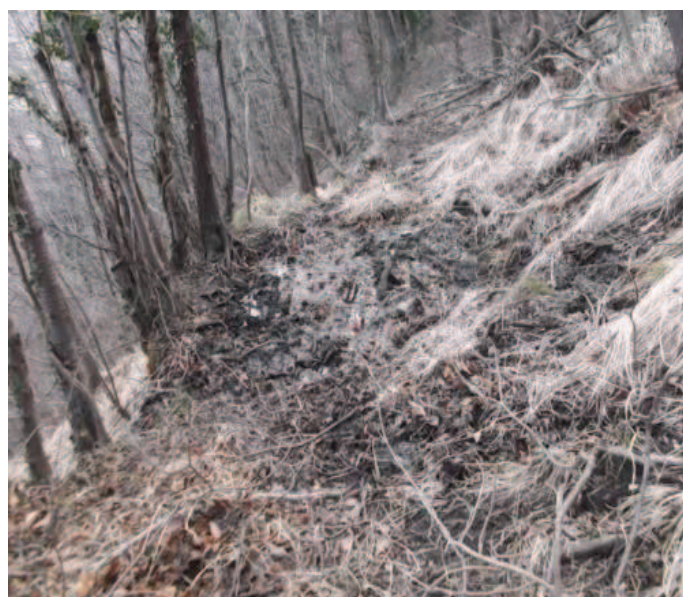
Foto 43 – Terreno fortemente imbibito nel settore poco a valle dell'antico fabbricato rurale q. 410 m ca..

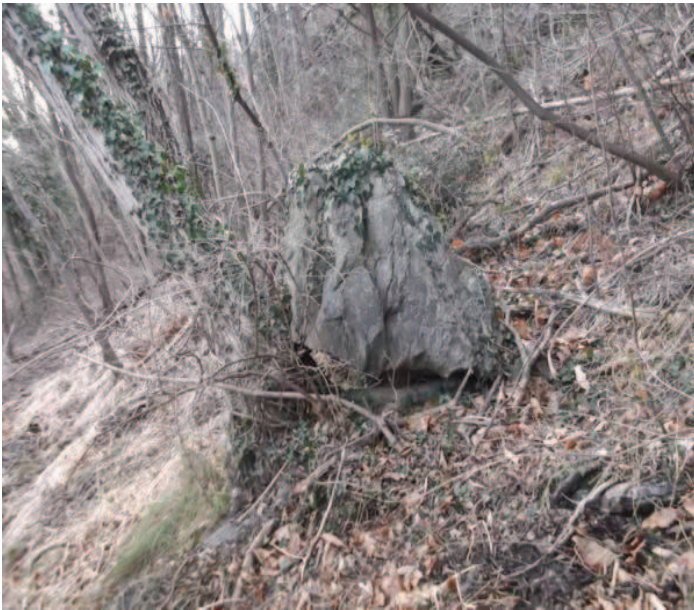
Foto 44 – Blocco 33 (0,7 mc) appoggiato ad un albero posto poco a nord della casa rurale a q 400 m ca.
